EN004438**RAPPORT D'ENQUÊTE**

**Accident ayant causé la mort d'un travailleur
de l'entreprise *Les Industries Carmel*,
survenu le 9 septembre 2024 à Montréal-Nord.**

Service de la prévention-inspection de Montréal - Établissement 3

Date du rapport : 28/03/2025

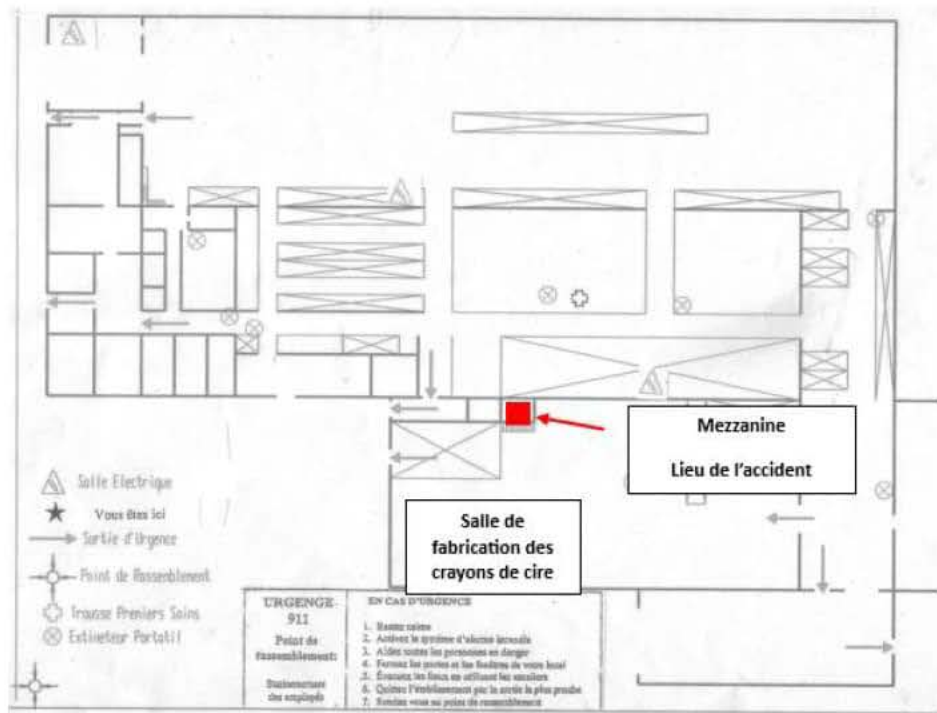
Fig. 4 – Plan évacuation Les Industries Carmel
Source : Les Industries Carmel, modifié par la CNESST

Le plan ci-dessous montre l'emplacement de la salle de fabrication des crayons de cire ainsi que la mezzanine.

L'accident est survenu au niveau de la mezzanine située dans la salle de fabrication des crayons de cire. Cette salle contient quatre cuves reliées à des machines qui régulent la température de l'eau ainsi que des moules servant à la fabrication des crayons de cire.
