EN004444**RAPPORT D'ENQUÊTE**

**Accident ayant causé la mort d'un travailleur de l'entreprise
P.E. Pageau inc., survenu le 8 octobre 2024 sur un chantier
de construction situé sur le 2^e Rang Est à Saint-Gervais**

Service de la prévention-inspection – Chaudière-Appalaches

Date du rapport : 28 avril 2025

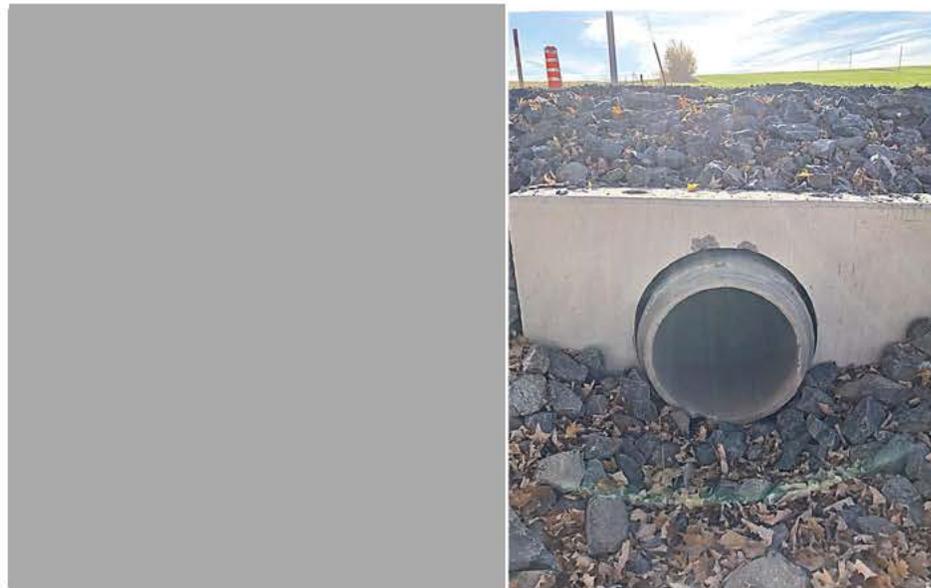
Fig. 6 et 7 : Installation du premier ponceau
Source : P.E. Pageau inc., CNESST

Toujours dans la semaine du 23 septembre, un premier ponceau est installé 2,1 km à l'ouest du lieu de l'accident. Il a un diamètre de 600 mm et une longueur totale de 14,64 m. Chaque extrémité est constituée d'un mur de tête d'un poids de 2 094 kg (4 616 lb).

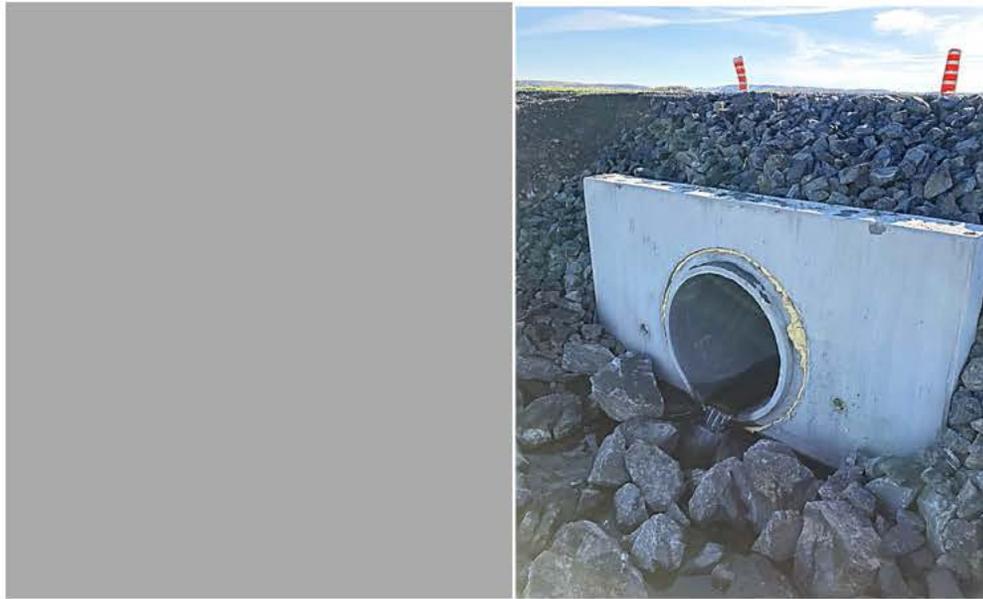
Fig. 8 et 9 : Installation du deuxième ponceau
Source : P.E. Pageau inc., CNESST

Un deuxième ponceau est installé dans la semaine du 30 septembre 2024. Celui-ci est situé 850 m à l'ouest du lieu de l'accident. Il a un diamètre de 1 200 mm et une longueur totale de 14,64 m. Chaque extrémité est constituée d'un mur de tête d'un poids de 14 680 kg (32 364 lb). La pelle hydraulique Volvo 380 opérée par l'opérateur 2, employé du sous-traitant, est alors requise pour le levage avec les élingues en chaîne préalablement fabriquées.

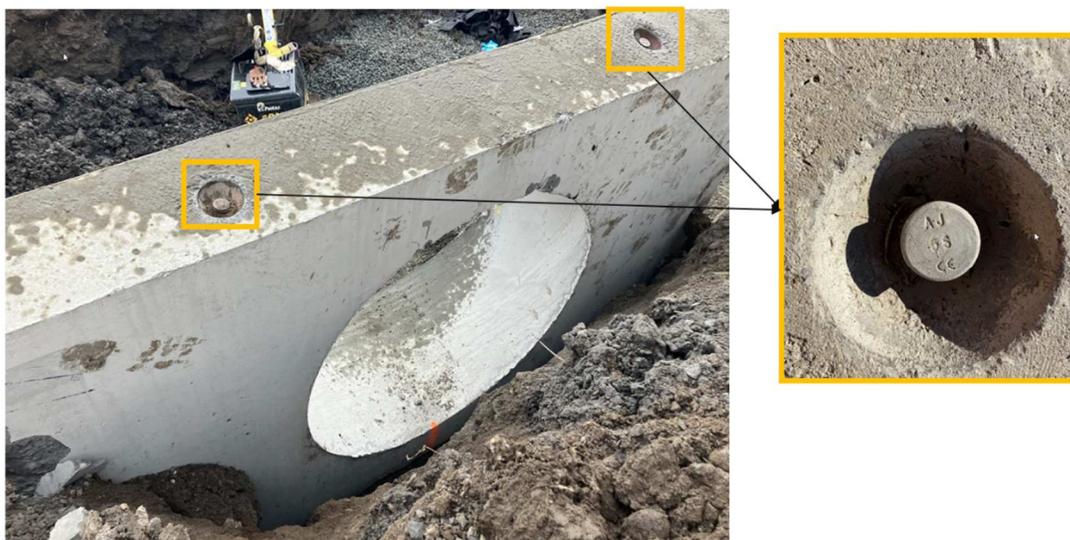
Fig. 21 et 22 : *Ancrages de levage installés en usine*
Source : CNESST

Chaque pièce constituant un mur de tête de ponceau est munie d'un nombre d'ancrages de levage prédéterminé installés en usine. Ceux-ci facilitent le travail de l'entrepreneur lorsqu'il utilise les élingues de manutention appropriées pour le déchargement et l'installation des composantes.
