**RAPPORT D'ENQUÊTE****EN004447**

**Accident ayant causé la mort d'un travailleur de  
l'entreprise Agropur coopérative, survenu le 8 octobre 2024  
à Notre-Dame-du-Bon-Conseil**

**Service de la prévention-inspection – Mauricie et Centre-du-Québec**

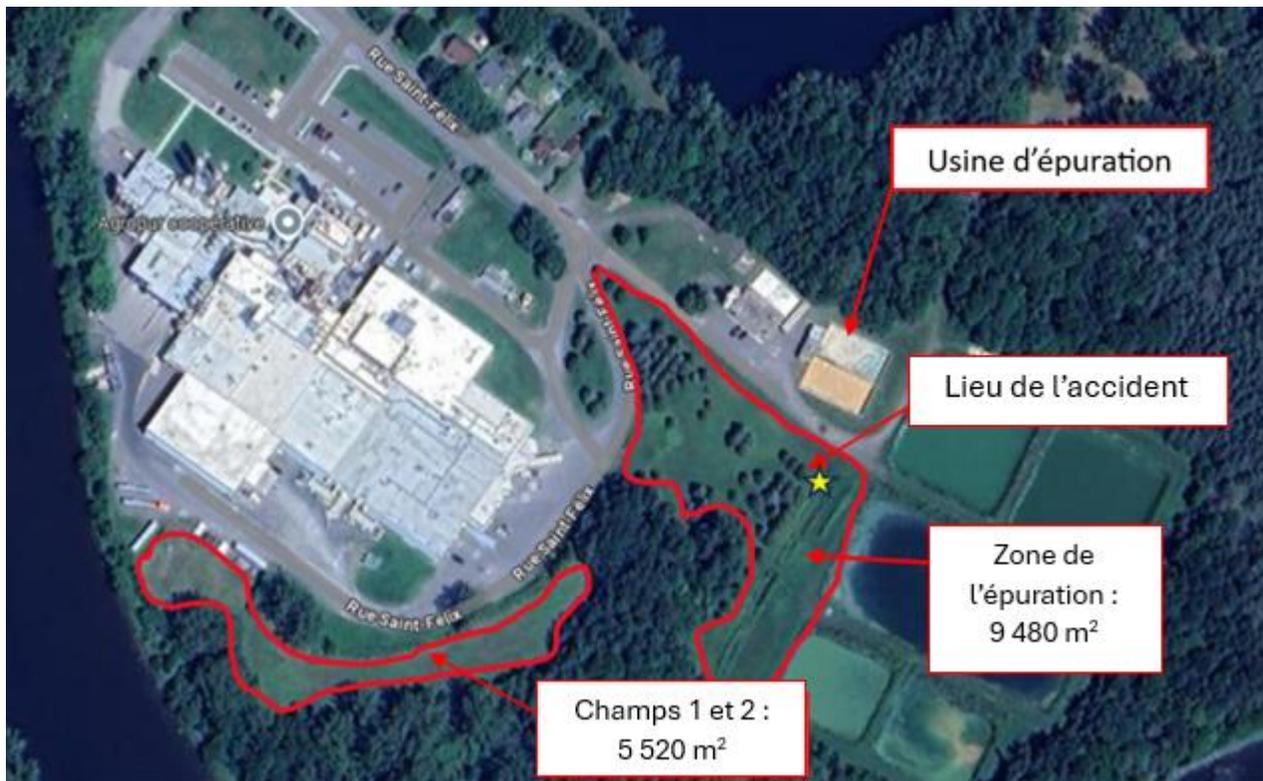
Fig. 3 - Présentation des zones à tondre, terrain d'Agropur coopérative à Notre-Dame-du-Bon-Conseil

Le jour de l'accident, le travailleur doit poursuivre la tonte du gazon qui a été commencée par un collègue dans les jours précédents. Il doit terminer la tonte des champs 1 et 2 ainsi que du secteur de l'épuration. Pour ce faire, il utilise un nouveau tracteur à gazon de marque Kubota, modèle ZD1211L.

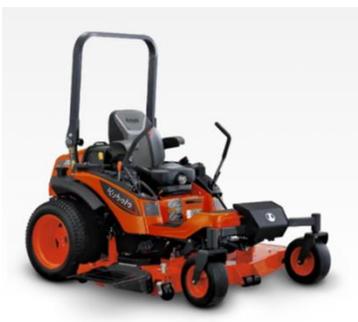
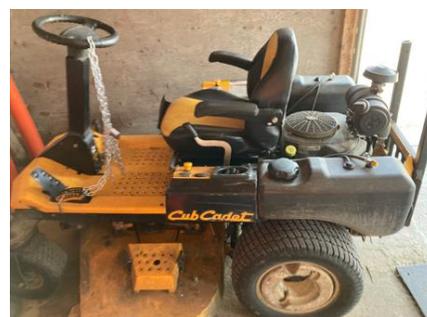
Fig. 8 - *Tableau comparatif des tracteurs à gazon*

Au moment de l'accident, le nouveau tracteur Kubota indique cinq heures d'utilisation au compteur. Avant la réception du nouveau tracteur à gazon, le véhicule utilisé était un tracteur à gazon de marque Cub Cadet, modèle Z force S60.

Les différences entre le nouveau et l'ancien tracteur à gazon sont marquées, ce qui entraîne une conduite différente (figure 8).

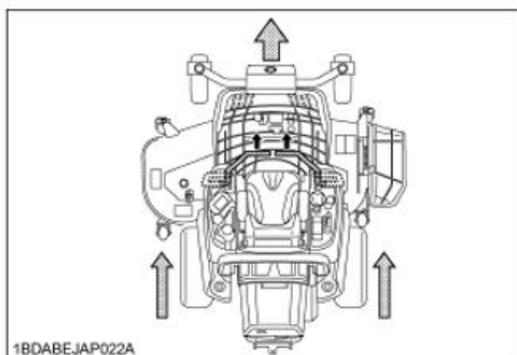
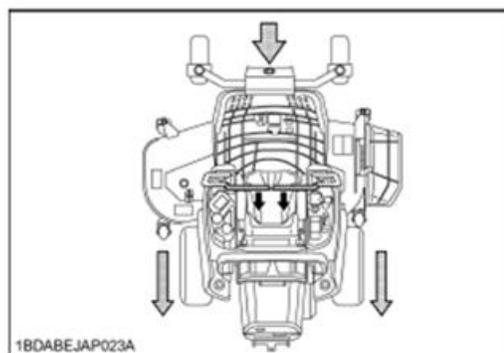
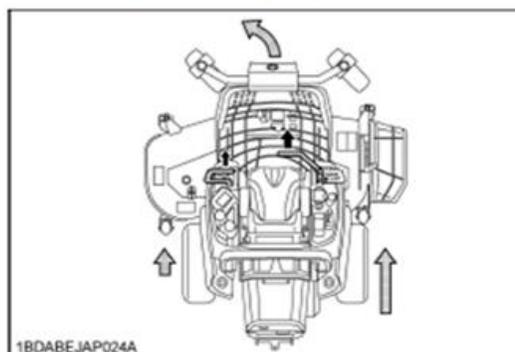
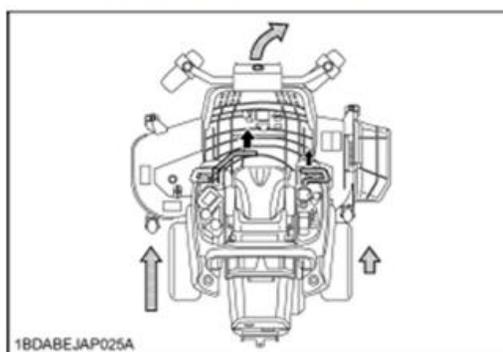
Fig. 9 - *Positionnement des commandes de direction et de vitesse*

La conduite du nouveau tracteur à gazon s'effectue à partir des leviers de commande à main qui contrôlent la vitesse et la direction du tracteur. Plus les leviers sont poussés loin, plus la vitesse augmente. La direction se contrôle selon la position des leviers à main (figure 9).

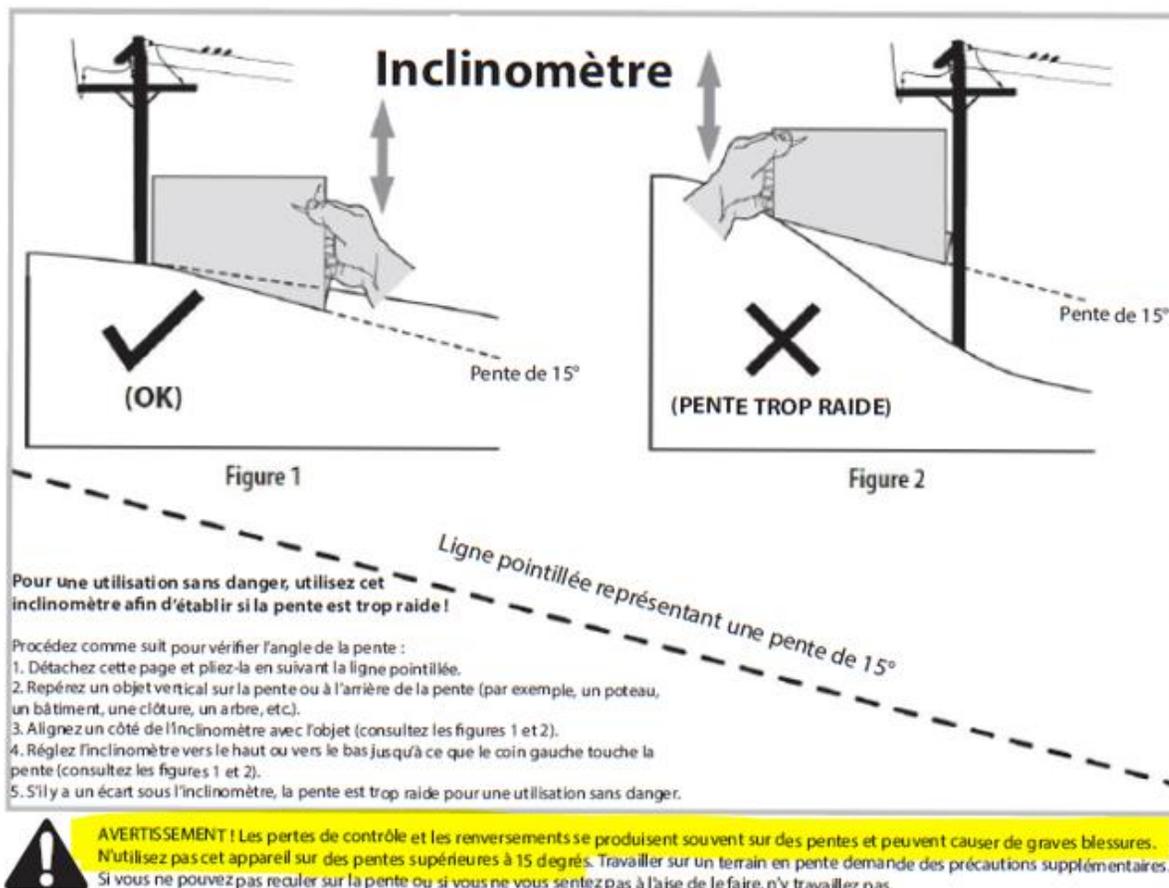
Fig. 10 - Extrait du manuel de l'utilisateur Cub Cadet  
Source : Site Web Cub Cadet, figure modifiée par la CNESST

Bien que les deux véhicules ne puissent pas être utilisés sur une pente abrupte, le fabricant Cub Cadet prévoit une méthode d'évaluation des pentes pour assurer une utilisation sécuritaire (figure 10).

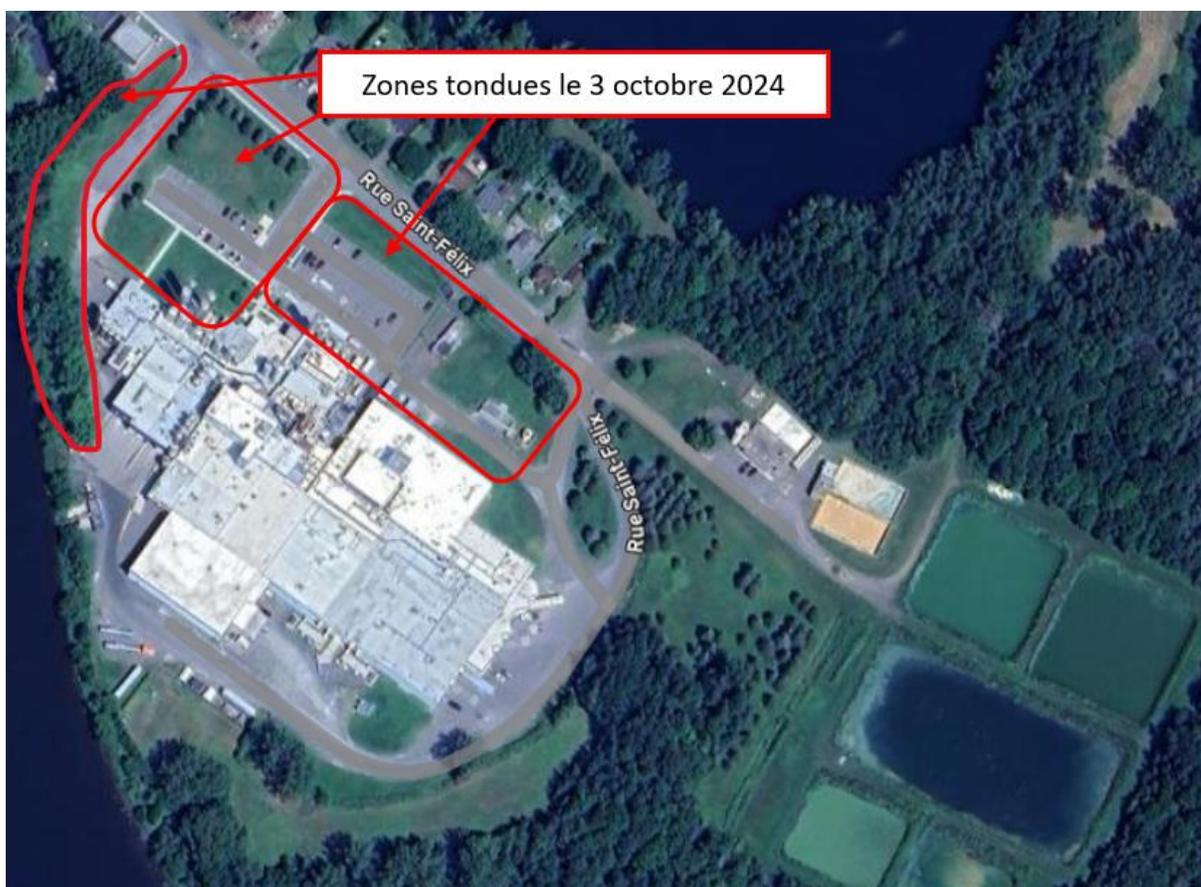
Fig. 13 - Terrain d'Agropur coopérative à Notre-Dame-du-Bon-Conseil

Le travailleur s'absente plusieurs journées entre la livraison du nouveau tracteur et le jour de l'accident. Le 3 octobre 2024, le collègue entame la tonte avec le nouveau tracteur à gazon. Lors de cette journée, le gazon est coupé dans les zones prioritaires, soit à l'avant et l'arrière de l'usine.
