**EN004448****RAPPORT D'ENQUÊTE**

**Accident ayant causé la mort d'un représentant de  
l'employeur de l'entreprise Galarneau entrepreneur  
général Inc., survenu le 29 septembre 2024, au site  
minier Éléonore de la compagnie Goldcorp Canada Ltd.**

**Service de la prévention-inspection  
Abitibi-Témiscamingue et Nord-du-Québec**

**Date du rapport : 4 juin 2025**

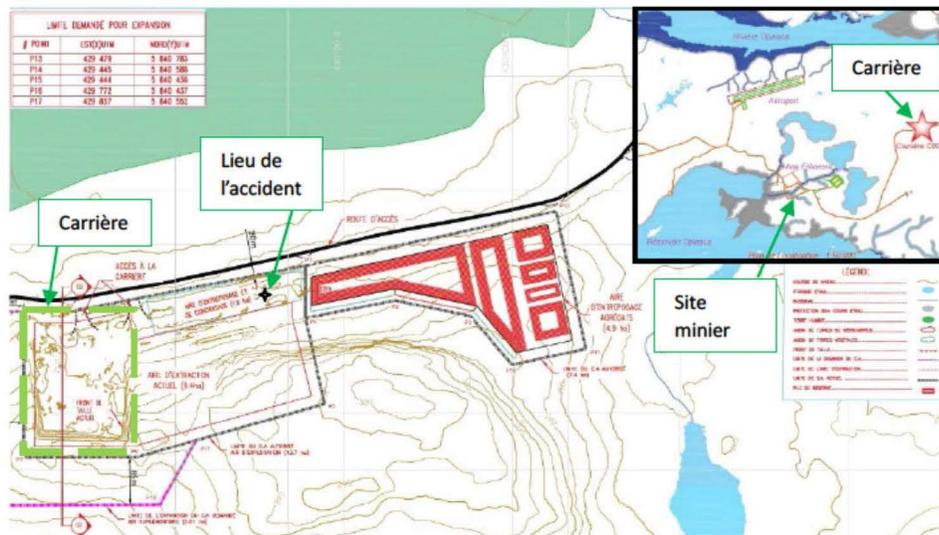
*Fig. 3 : Lieu de l'accident*

Le lieu de l'accident est situé en marge de la carrière en exploitation à quelques kilomètres du site minier Éléonore (figure 3).

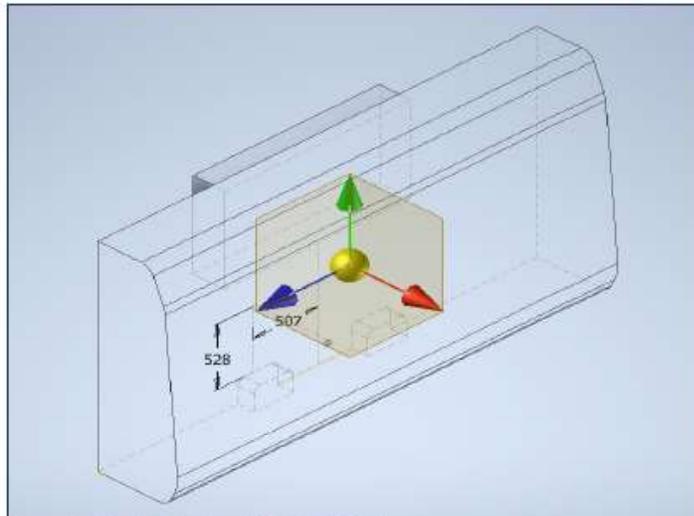
Figure 6 : Position du centre de gravité (vue isométrique)

Puisque la force  $R2$  est excentrée par rapport à la position du centre de gravité, l'effort de flexion créé dans le boulon est égal à : force \* excentricité. D'après la figure 5, l'excentricité représente la distance entre le centre de gravité et l'emplacement du boulon et elle est égale à 507 mm. Donc le moment qui s'applique au boulon est égale à :  $507 \times 51,9 = 26\,313$  kN.mm
