**RAPPORT D'ENQUÊTE****EN004451**

**Accident ayant causé la mort d'un travailleur de l'entreprise Groupe  
Aishkatsh, survenu le 9 octobre 2024 à Roberval.**

**Service de la prévention-inspection – Saguenay-Lac-Saint-Jean**

**Date du rapport : 12 juin 2025**

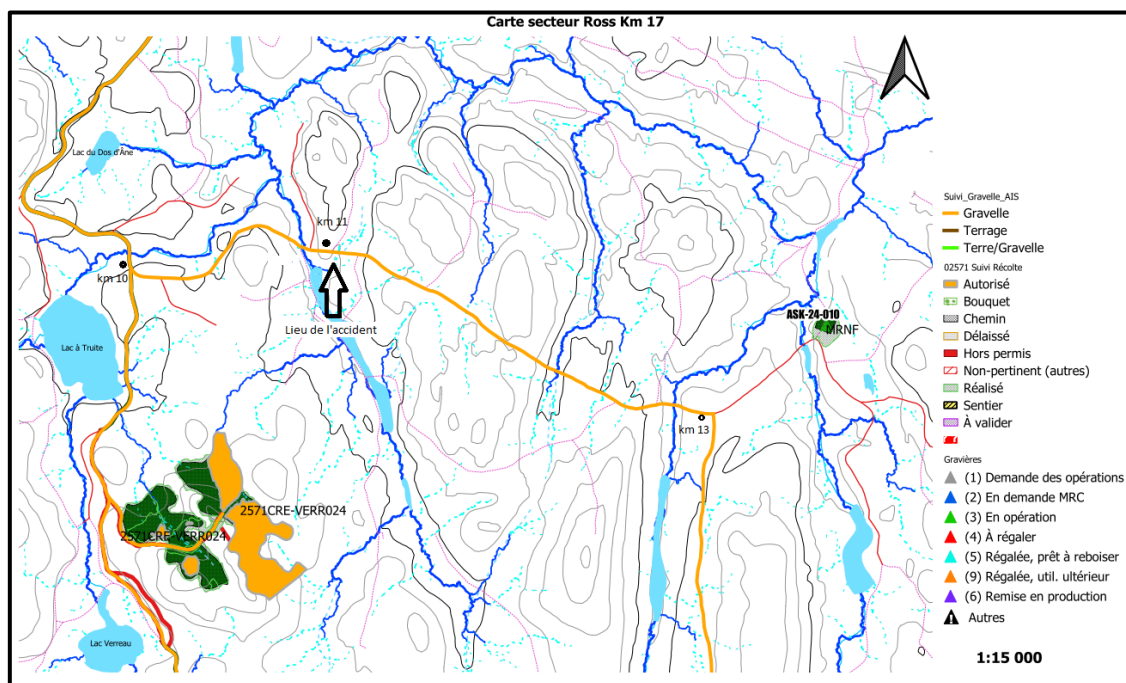
Fig. 6 - Localisation des travaux de gravelage et de récolte

hivernale. L'équipe de la voirie s'affaire à graver les chemins qui passent à proximité du lac à Truite et le chemin numéro 8313, entre les kilomètres 10 et 13. La figure 6 présente la configuration des travaux de voirie et de récolte du secteur Ross.

Un site de chargement a été aménagé afin d'y extraire des matériaux granulaires (ASK-24-010). Les camions-bennes et les tombereaux font des allers-retours entre le site de chargement et la zone à graver. L'horaire de travail de l'équipe de gravelage est de 5 h à 17 h, du lundi au jeudi.

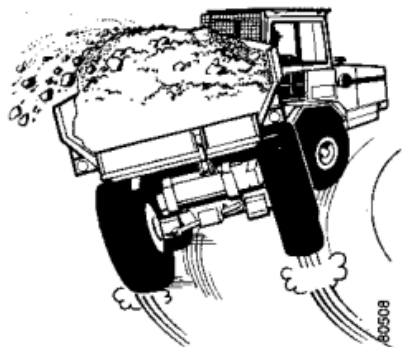
Fig. 8 - Manuel de l'utilisateur Volvo A25C, p. 65

Le manuel de l'opérateur explique que la descente d'une pente avec un tombereau nécessite des actions de la part du conducteur. Il est à noter que le tombereau peut dépasser la vitesse maximale de 50 km/h lorsqu'il descend une pente. Les extraits du manuel de l'opérateur présentés aux figures 8, 9 et 10 expliquent les spécificités à appliquer lors de la conduite et la descente de pente avec un tombereau.
