RAPPORT D'ENQUÊTE**EN004456**

**Accident ayant causé la mort d'un travailleur de l'entreprise
General Dynamics PDST Canada Valleyfield, survenu le 29 octobre 2024
au 55, rue Masson à Salaberry-de-Valleyfield.**

Service de la prévention-inspection – Centre-Sud

Date du rapport : 20/06/2025

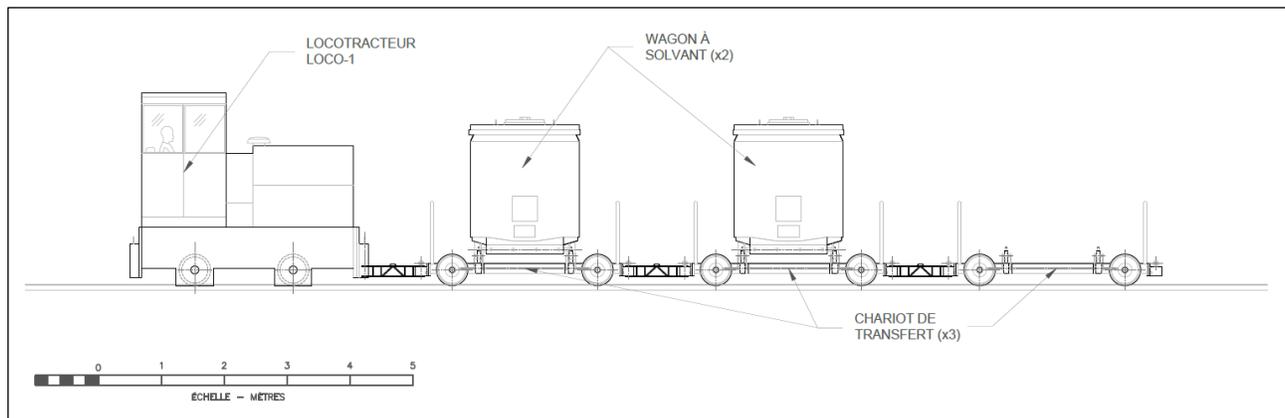
Fig.5 – Configuration du train lors de l'accident
Source : CNESST

Au moment de l'accident, le conducteur et le travailleur sont appelés à récupérer deux conteneurs vides du bâtiment #227 afin de les déplacer vers le bâtiment #200, à l'aide du locotracteur LOCO - 1 et ses trois chariots de transfert (voir figure 5).

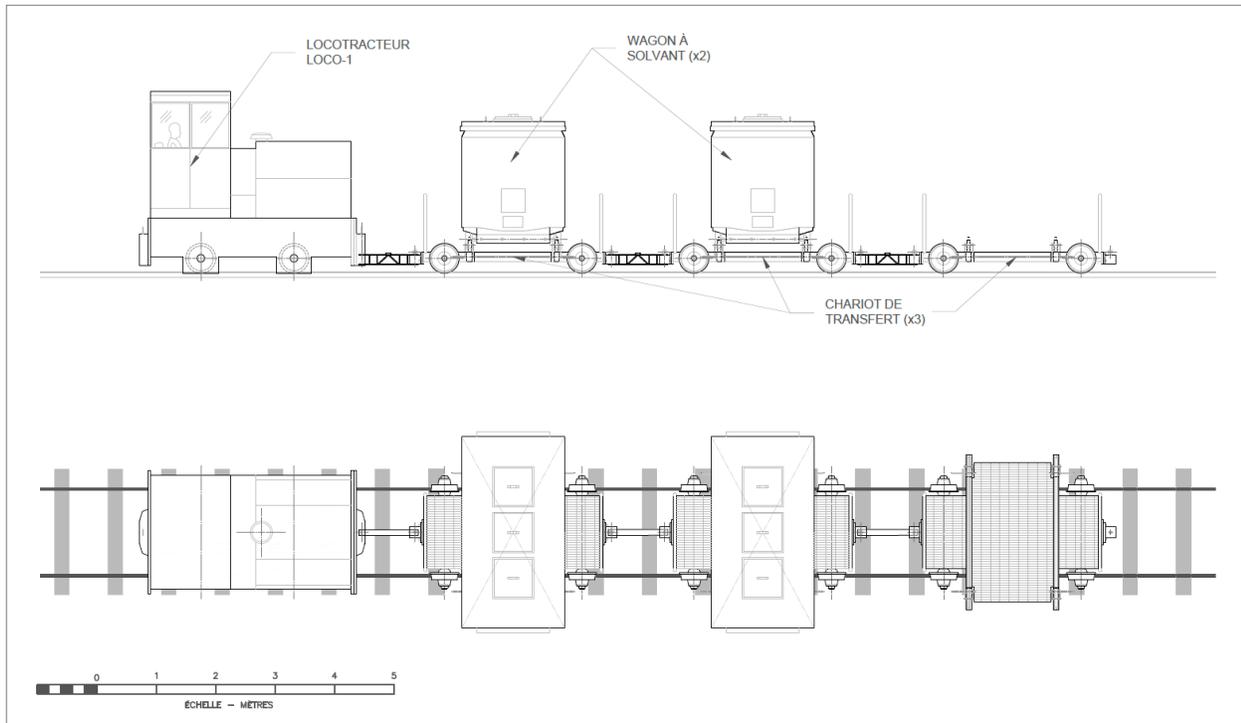
Fig. 16 - Configuration du train
Source : CNESST

Au moment de l'accident, l'attelage des chariots de transfert au locotracteur est configuré de façon à ce que le locotracteur soit en mouvement de poussée lorsqu'en marche avant. Conséquemment, en marche arrière, le locotracteur tire sa charge. Trois chariots de transfert sont attelés en série à l'avant du locotracteur. Les deux premiers chariots de transfert, à partir du locotracteur, sont chargés d'un wagon de solvant, tandis que le chariot de transfert de tête est vide.
