**RAPPORT D'ENQUÊTE****EN004460**

**Accident ayant causé la mort d'un travailleur de l'entreprise  
Excavations Lapointe & Fils inc. survenu le 6 janvier 2025  
sur un terrain boisé situé à Saint-Côme-Linière.**

**Service de la prévention-inspection – Chaudière-Appalaches**

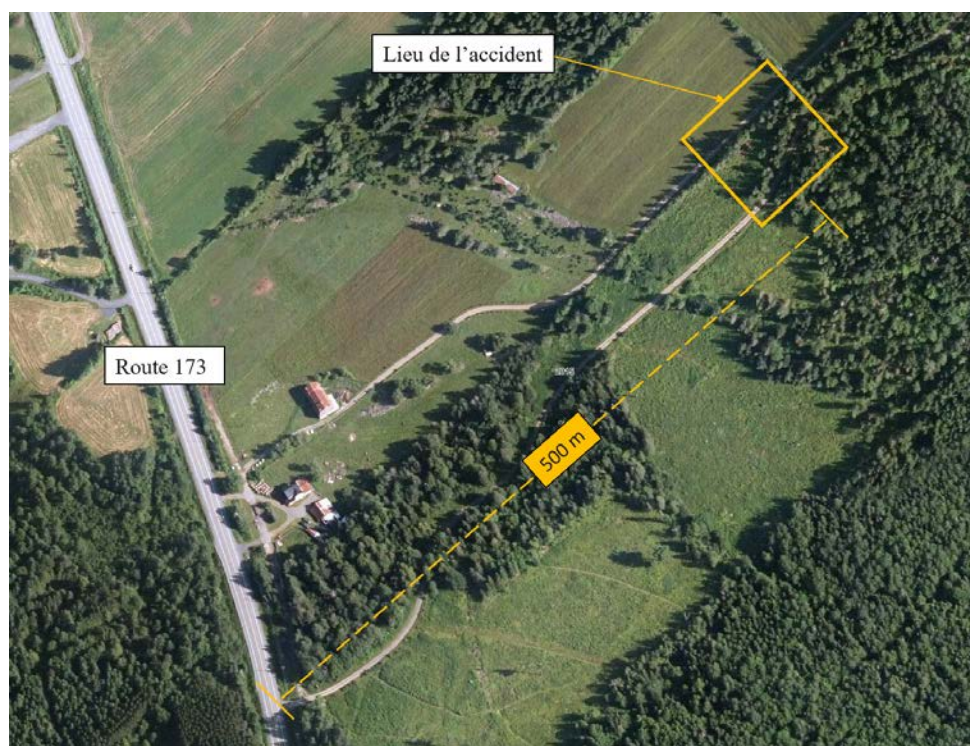
*Fig. 3 : Lieu de l'accident*

Les activités de déboisement ont lieu à environ 500 m de la route 173. Il s'agit du lot numéro 3 747 845 situé au 2583, route du Président-Kennedy à Saint-Côme-Linière.

Selon le rapport de données quotidiennes d'Environnement Canada pour le 6 janvier 2025, la température varie entre -21 °C et -11,1 °C. L'épaisseur de neige au sol est de 10 cm. La quantité totale de neige observée sous forme de précipitations à cet endroit au cours de la journée est de 1 cm.

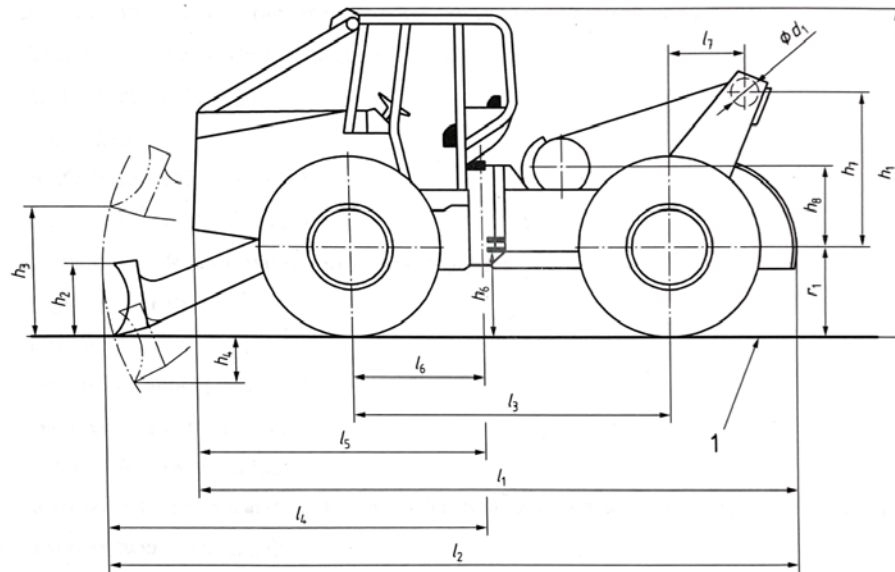
*Fig. 11 : Dimensions principales*  
Source : Norme ISO 13861:2022

- La longueur totale du châssis ( $l_1$ ) est de 518 cm [204 pouces];
- La longueur hors tout ( $l_2$ ) est de 570 cm [224 pouces];
- L'empattement ( $l_3$ ) est de 300 cm [118 pouces];
