**RAPPORT D'ENQUÊTE****EN004461**

**Accident ayant causé la mort d'un travailleur et des blessures à un autre travailleur de l'entreprise Ali Ahmad Mhanna, survenu le 18 mars 2025 au 501, boulevard des Laurentides à Laval.**

**Service de la prévention-inspection - Laval**

**Date du rapport : 17 septembre 2025**

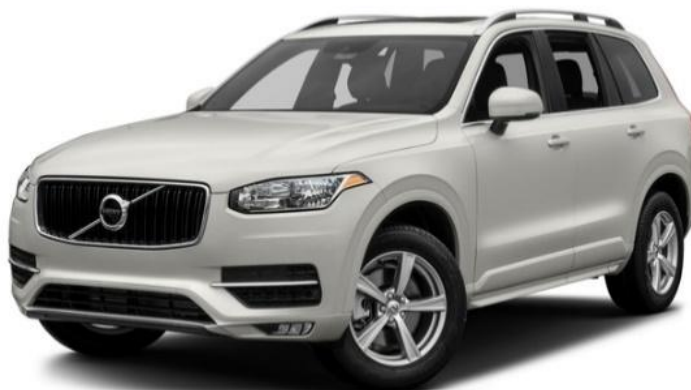
Fig. 4 - Véhicule (A) de marque Volvo,  
modèle XC90 T5 AWD 2017  
Source : Google image

En ce qui concerne les essais de freinage, incluant la course de la pédale, le frein d'urgence, la pression sur la pédale et la symétrie de freinage, le mécanicien confirme leur bon fonctionnement. De plus, aucune problématique n'a été relevée concernant la direction, la suspension, les freins, les portes et l'alimentation en carburant du véhicule impliqué dans l'accident.

À la section *opinion du mécanicien*, le mécanicien indique notamment que dans l'ensemble, le véhicule A est bien entretenu. Il souligne que les pneus sont dans les normes. Il ajoute que la pédale de frein voyage correctement.
