**EN004463****RAPPORT D'ENQUÊTE**

**Accident ayant causé la mort d'un travailleur de  
l'entreprise GLR inc., survenu le 5 décembre 2024,  
au pylône n° 121 à Sainte-Praxède  
(secteur nord du chantier QPL2W Appalaches-Maine).**

**Service de la prévention-inspection – Chaudière-Appalaches**

**Date du rapport : 12 novembre 2025**

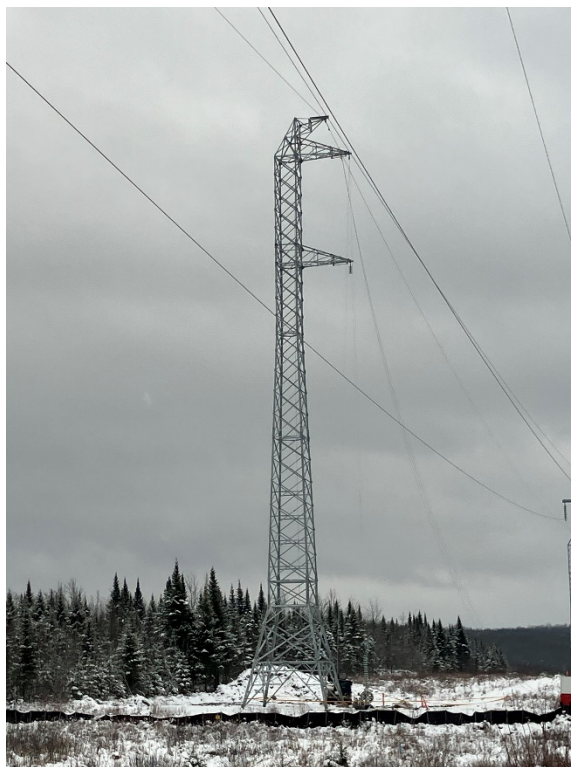
Figure 1 – Pylône n° 121  
Secteur nord du chantier  
QPL2W Appalaches-Maine – Sainte-Praxède  
Source : CNESST

Le travailleur décède sur les lieux, aux environs de 11 h 35.

- L'insertion incomplète de la goupille de verrouillage dans la genouillère du cinquième isolateur a permis le découplage de la chaîne d'isolateurs, entre le quatrième et le cinquième isolateur.
- Une partie de la chaîne d'isolateurs boulonnée à la première console du pylône chute sur le travailleur, quelques minutes après avoir été fixée et au moment où il est présent dans la zone d'impact à la base de la structure d'acier.

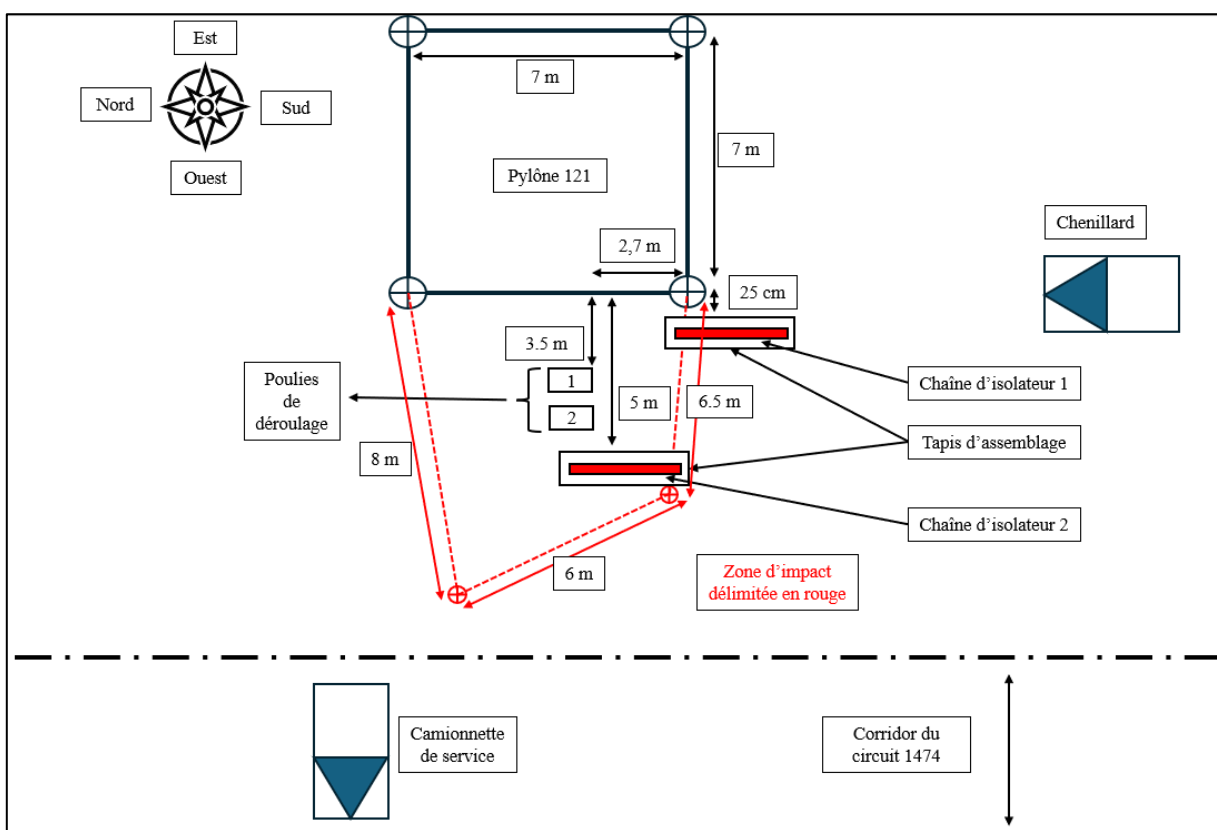
Fig. 16 – Aire de travail au pylône n° 121

La configuration de l'aire de travail au pylône n° 121, la journée de l'accident, est schématisée selon ce qui a été constaté. À noter que dans la figure 16, le positionnement du matériel et des véhicules n'est pas à l'échelle, mais les mesures sont exactes. La zone d'impact présente une forme irrégulière (8 m X 6 m X 6,5 m). La poulie de déroulage 1 est située à 3,5 m de l'axe nord-sud de la base du pylône, puis à 2,7 m de sa patte sud-ouest. Le tapis d'assemblage de la première chaîne d'isolateurs est positionné à 25 cm de la patte sud-ouest du pylône, tandis que celui de la deuxième chaîne se situe à 5 m de l'axe nord-sud de la base du pylône. La camionnette de service de l'entreprise GLR inc. est stationnée sous le circuit n° 1474 du côté nord-ouest du pylône (figure 16). Le chenillard est positionné du côté sud-ouest de la structure (figure 16). L'autre camionnette de service est absente de la figure 16.

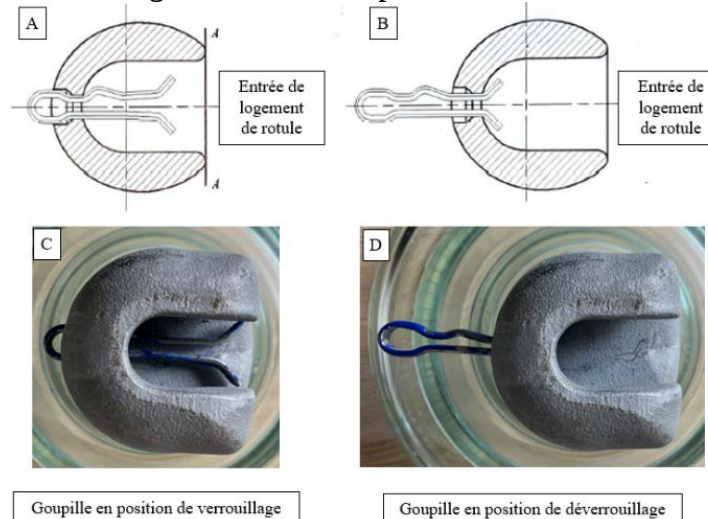
Fig. 23 – Position de verrouillage et  
déverrouillage de la goupille  
Source : Norme IEC 60372, modifié par la CNESST

Dans le cas présent, il s'agit d'une goupille normalisée<sup>2</sup>. L'une des branches de la goupille présente un bossage. Lorsqu'insérée dans le bâti de la genouillère, elle ne peut ressortir de son emplacement (figure 23, images A et C), à moins qu'elle soit retirée délibérément. Ainsi, deux positions sont possibles soit celle de verrouillage (figure 23, images A et C) et celle du déverrouillage (figures B et D). Lorsque la goupille est introduite dans le trou de la genouillère, ses extrémités se courbent vers l'extérieur, dans le logement de rotule. Ainsi, elle devrait être manœuvrée seulement en position de verrouillage ou de déverrouillage, mais jamais retirée complètement du bâti de la genouillère. Initialement, à l'usine du fabricant, la goupille est préalablement insérée dans la genouillère et ses pattes sont recourbées.

La tête de la goupille est ressortie du capot de l'isolateur d'environ 38 mm (figure 33, images D, E et F). La position des pattes recourbées ne verrouille pas l'entrée du logement de rotule de la genouillère (figure 23, images A et C). Lorsque la goupille est enfoncée jusqu'à ce qu'une des pattes recourbées soit juxtaposée à la marque bleue dans le logement de rotule, la tête de celle-ci est ressortie d'environ 25 mm (figure 33, image H). Dans ce cas-ci, il est probable que la goupille n'ait pas été enfoncée jusqu'à sa position de verrouillage au moment de l'assemblage au sol de la chaîne d'isolateurs 1. Lors de l'inspection préalable au levage, aucun mauvais positionnement n'a été détecté.

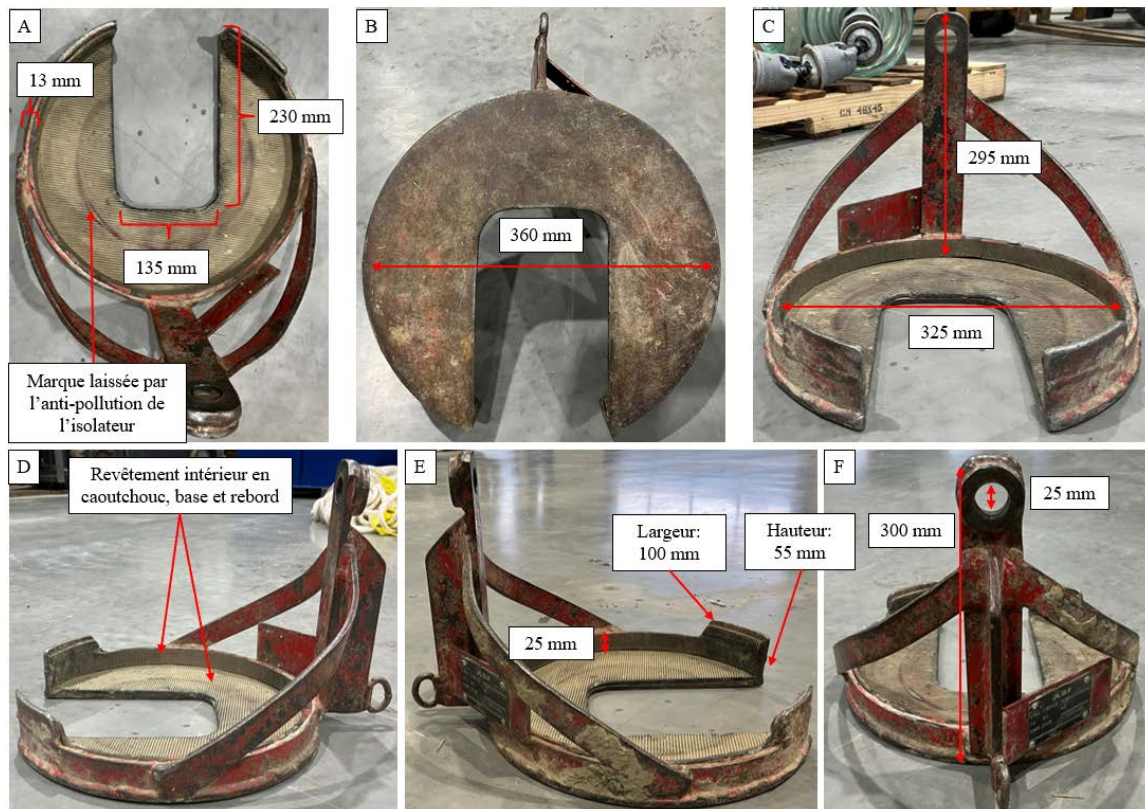
Fig. 27 – Main de levage  
Source : CNESST

Il a été conçu et approuvé par un ingénieur de l'entreprise GLR inc. Sa capacité nominale est de 680 kg, avec un facteur de sécurité 3 : 1 à la rupture. Le diamètre intérieur de l'outil (figure 27, image C) mesure 5 mm de moins que celui de l'isolateur en verre (figure 20). Néanmoins, aucun impact n'est constaté lors du retrait de l'isolateur, une fois que la chaîne d'isolateurs est fixée à la première console du pylône. Cet élément se confirme à plusieurs reprises lors des différents essais qui ont lieu sur les sites.

L'outil de levage des chaînes d'isolateurs a été conçu à la demande d'Hydro-Québec<sup>4</sup>. Lorsque l'utilisation d'un point d'attache sur un isolateur est nécessaire pour soulever une chaîne, celui-ci doit être adapté spécifiquement aux dimensions de l'isolateur. De plus, cet outil doit être constitué ou recouvert d'un matériau qui protège l'isolateur contre les dommages et répartir uniformément les efforts de levage sur le capot de l'isolateur (figure 27, image D). Sur l'image A de la figure 27, une marque est laissée par la partie antipollution du revêtement.

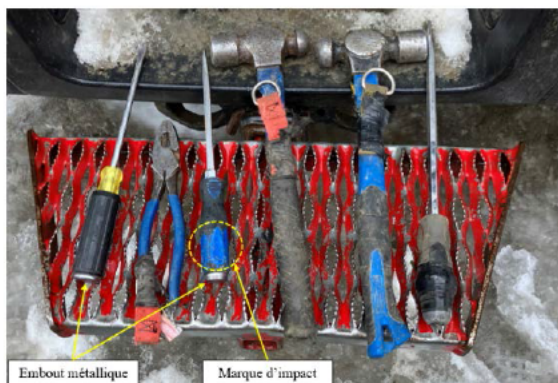
Fig. 28 – *Outillage*  
Source : CNESST

Lorsque les travailleurs assemblent la chaîne d'isolateurs, ceux-ci doivent insérer la rotule à l'intérieur de la genouillère du capot. Pour ce faire, ils glissent la rotule par l'ouverture dans la genouillère, c'est-à-dire l'entrée du logement de rotule. Celle-ci est emboîtée dans la chambre prévue à l'intérieur de la genouillère. Ensuite, la goupille est insérée pour verrouiller l'entrée du logement de rotule. Cette étape consiste à solidariser l'ensemble lors des manœuvres, que ce soit lors du levage ou à la suite de l'installation de la chaîne<sup>5</sup>. Les outils utilisés par l'équipe de travail sont présentés à la figure 28.

Selon les témoignages recueillis, la formation dispensée par l'employeur est informelle. La partie concernant l'insertion de la goupille dans le capot de l'isolateur est intégrée, mais pas élaborée. La directive consiste à s'assurer que la goupille est insérée dans sa position. Ensuite, une inspection visuelle est effectuée par le contremaître avant la levée de la chaîne d'isolateurs. Il n'existe aucune autre indication, à moins qu'un bris quelconque de la goupille ou de l'isolateur en verre trempé, ou qu'un mauvais positionnement de la goupille soit observé. Les travailleurs rectifient la situation au besoin. L'utilisation d'outils de base est habituelle, tels un tournevis, des pinces, un marteau, etc. (figure 28). Ceux-ci appartiennent aux travailleurs.

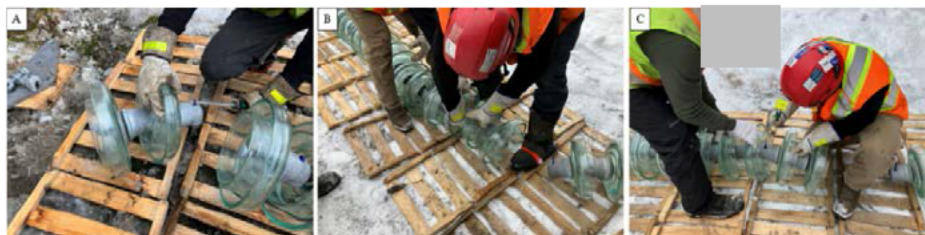
Fig. 29 – *Méthode d'assemblage*  
Source : CNESST

La méthode d'assemblage d'une chaîne d'isolateurs adoptée par les travailleurs est présentée à la figure 29. Lorsque les boîtes contenant les isolateurs sont vidées, les travailleurs les positionnent au sol afin d'en faire des matelas de montage. La préparation initiale consiste, pour l'un d'entre eux, à sortir la goupille de sa position de verrouillage (figure 29, image A). Les isolateurs sont alignés les uns à la suite des autres afin de les emboîter les uns dans les autres (figure 29, images A et B). Lorsque la rotule est insérée dans le logement de rotule, un des travailleurs redresse l'isolateur en aval, tandis qu'un autre, en amont, insère la goupille de l'isolateur à l'aide d'un tournevis. Pour ce faire, il tape sur la tête de la goupille en utilisant le manche, comme un marteau, ou il peut l'enfoncer avec la partie métallique du manche, tel un coup de poing sur une surface (figure 29, image C).

Cette méthode présente des lacunes en raison de l'angle formé par les isolateurs et de l'outil utilisé lors de l'insertion de la goupille (figure 30, images A à C). Cette façon de procéder occasionne de légers déplacements horizontaux et des rebonds incontrôlés de la goupille. Les travailleurs doivent la frapper plusieurs fois, à l'aide du manche d'un tournevis. Ils ne peuvent la frapper directement sur la tête puisque la partie antipollution en verre trempé les gêne dans leur exécution. Les travailleurs doivent donc forcer une ouverture entre les deux isolateurs en verre pour faciliter l'accès à la goupille.

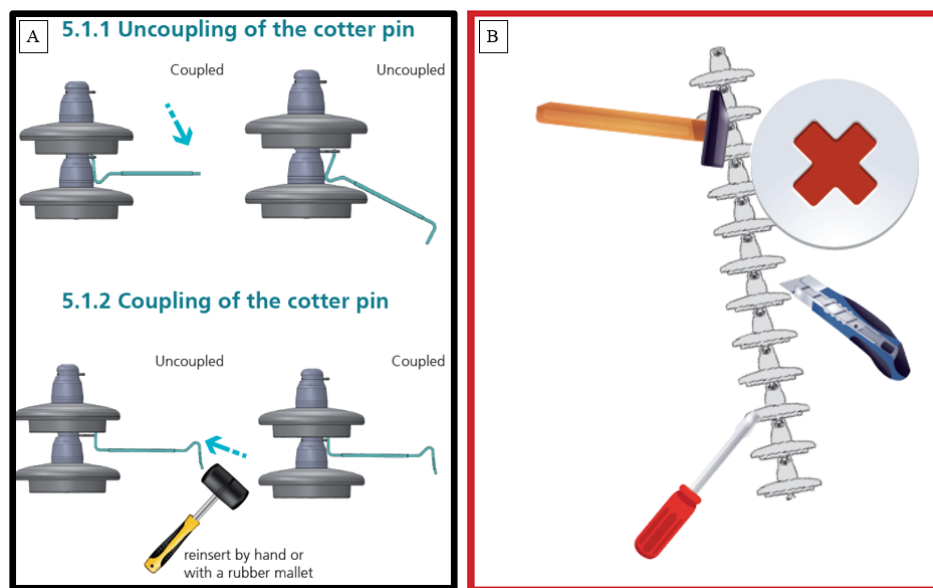
Fig. 34 – Insérer et retirer la goupille  
Source : Sediver

Lors de l'assemblage de la chaîne d'isolateurs, le fabricant recommande d'utiliser l'outil *SediTool* pour insérer la goupille dans le capot de l'isolateur<sup>7</sup>. Il en est ainsi lorsque le personnel doit la retirer<sup>7</sup> (figure 34, image A). L'utilisation d'un tournevis, d'un marteau ou d'un autre outil n'est pas recommandé pour cette tâche (figure 34, image B) car ils peuvent endommager l'isolateur en verre trempé ou ses autres composantes<sup>7</sup>.

La configuration de l'outil de la figure 34, image A, présente deux embouts. L'un permet au travailleur d'enfoncer la goupille dans sa position de verrouillage en la frappant directement sur la tête, sans angle, et sans que la partie de l'antipollution de l'isolateur soit un obstacle (partie 5.1.2). La chaîne d'isolateurs positionnée sur le tapis de montage n'a pas à être manipulée pour obtenir un espace de frappe entre deux isolateurs en verre trempé. L'autre embout est utilisé tel un pied de biche (partie 5.1.1), ce qui permet, par un effet de levier, de retirer partiellement la goupille de sa position de verrouillage. Le travailleur n'a pas à utiliser un tournevis pour exécuter cette tâche et ne risque pas d'abîmer la goupille.

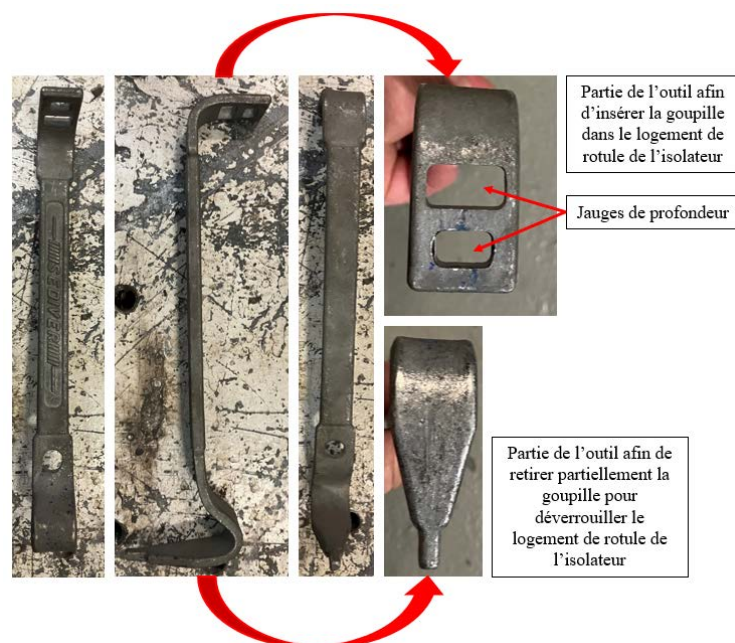
Fig. 34B – Outil *SediTool*  
Source : CNESST

Monsieur <sup>K</sup> chez Hydro-Québec (ci-après nommé intervenant HQ 1), mentionne que l'outil *SediTool* est disponible pour les monteurs de lignes d'Hydro-Québec. Monsieur <sup>L</sup> de l'Institut de recherche d'Hydro-Québec (IREQ) (ci-après nommé intervenant HQ 2) ajoute que la société d'État possède cet outil depuis le mois de juillet 2023 (figure 34B). Il n'est pas fourni au sous-traitant, à moins d'être requis pour une situation spécifique ou lorsqu'il y a un chantier d'importance. Pour le chantier QPL2W Appalaches-Maine, l'outil *SediTool* servant à l'assemblage des chaînes d'isolateurs n'est pas fourni à l'entrepreneur GLR inc. D'ailleurs, l'employeur du travailleur 1 ignore l'existence de cet instrument au moment de l'accident. Selon les intervenants de GLR inc., cet outil ne peut être commandé chez Sediver. Seul le client, soit Hydro-Québec, peut en faire l'acquisition. Cette information est confirmée par la personne en autorité chez le fabricant. À la figure 34B, des jauges de profondeur sont présentes sur la partie de l'outil servant à enfoncer la goupille. La tête de la goupille peut s'y insérer en fonction de sa taille. C'est ce qui a été observé sur les différents sites du chantier pendant l'enquête, une fois que les équipes de travail ont eu l'outil en leur possession.

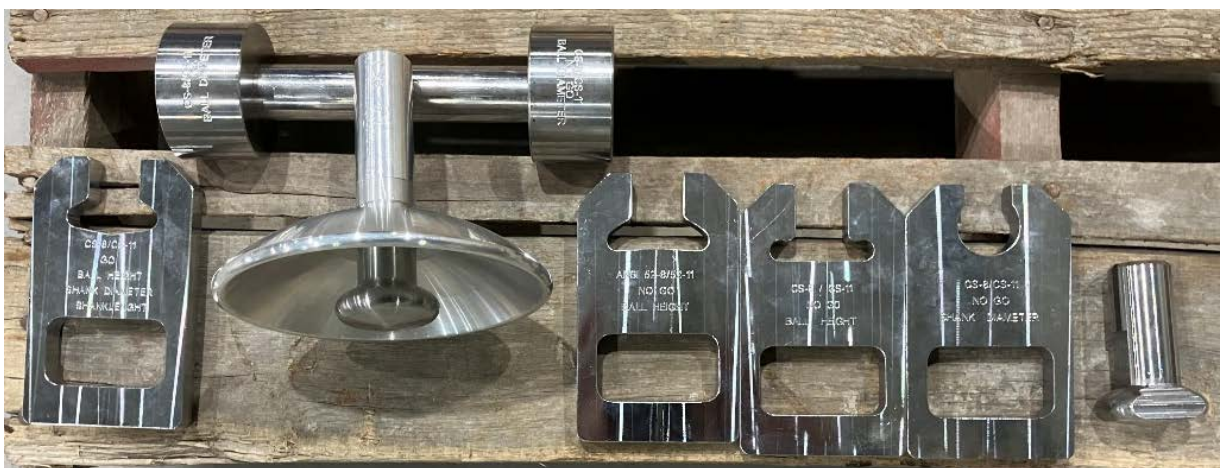
Fig. 35 – Jauges  
Source : CNESST

En compagnie de monsieur M chez Hydro-Québec (ci-après nommé intervenant HQ 3), un test feu vert/feu rouge est réalisé sur le quatrième et le cinquième isolateur selon l'article 5.2 *Connecting hardware* de la norme CSA C411, 1 :16 AC *Suspension Insulators* afin de déterminer si les composantes présentent une anomalie.

Les matrices utilisées pour réaliser les tests sont la propriété d'Hydro-Québec (figure 35). Elles sont fabriquées conformément à ladite norme. Il s'agit de jauges permettant de vérifier l'espace intérieur du logement de rotule (figure 36, image A), l'entrée du logement de rotule (figure 36, images B et C), le diamètre de la rotule (figure 36, images D et E), la tige de la rotule (figure 36, image F) et la rotule elle-même (figure 36, images G, H et I). L'intervenant d'Hydro-Québec manipule les accessoires afin de procéder aux essais.

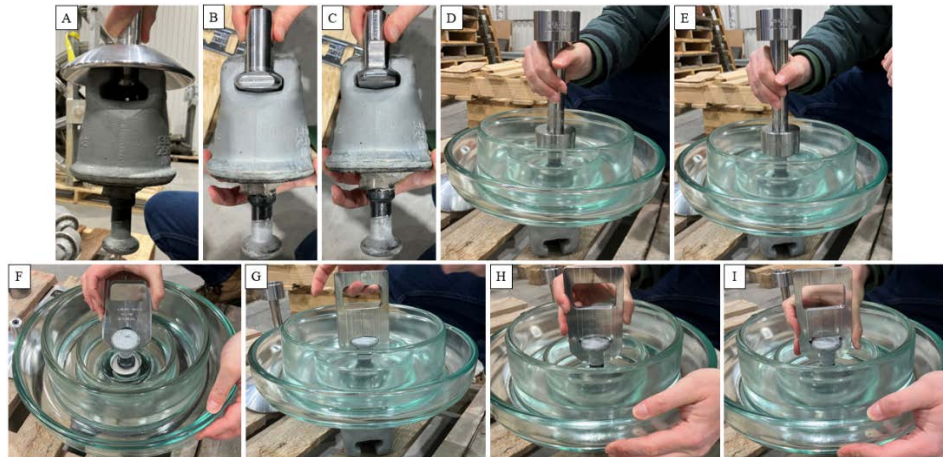
Fig. 36 – Test à l'aide de gabarit  
Source : CNESST

À la suite des tests qui ont été effectués, aucune anomalie de fabrication n'est constatée sur les parties qui sont mises à l'essai sur le quatrième et le cinquième isolateur.
