RAPPORT D'ENQUÊTE**EN004465**

**Accident ayant causé la mort d'un travailleur
de l'entreprise Acier Nova, survenu
le 27 mai 2025 à Baie-d'Urfé**

Service de la prévention-inspection – Montréal Établissements-3

Date du rapport : 24/11/2025

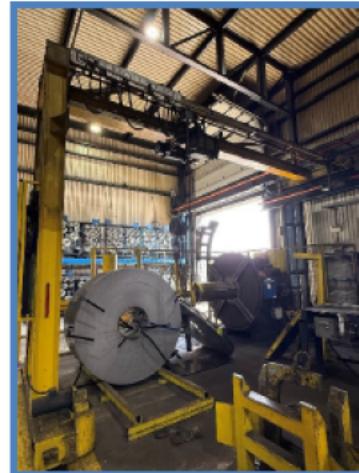
Palan:

Fabricant : **Non disponible**

Crochet : **sans capacité**

Pont roulant Semi-portique	Non-conformité/Exigence/remarques <ul style="list-style-type: none">- Sans nom de manufacturier ASME B30.17-1.1.3- Sans capacité RSST r13 249- Sans identification repères ASME B30.17- Sans preuve d'inspection RSST r13 245 et CSA B167-16 Ch. 6- Sans preuve d'essai de charge avec certificat CSA B167-16-7.3.1- Sans preuve de conception CSA B167-5.3

<p>Si le chariot était muni d'un frein et d'une vitesse lente, l'opérateur n'aurait pas besoin de toucher à la charge pour la guider et l'empêcher de balancer lors de l'étape d'insertion de la bobine dans le débobinoir.</p>	
Palonnier	<p>Non-conformité/Exigence/remarques</p> <p>-Énorme fissure au bas du crochet (coude inférieur du crochet). Ne doit pas être utilisé par l'opérateur s'il y a fissure. ASME B30.20.</p> <p>-Usure de plus de 10% au bout du crochet ne doit pas être utilisé par l'opérateur s'il y a plus de 10% d'usure ASME B30.20.</p> <p>Le palonnier a un dessin de fabrication SH201756-1-40 conforme de Lamé St-Pierre</p> <p>Le palonnier démontre une inspection qui a été effectuée en janvier 2024 (<i>l'inspection annuelle était due depuis 4 mois</i>) ASME B30.20</p> <p>Le rapport d'inspection de Lamé St-Pierre CM-0203981 démontre un test de charge effectué en 2021</p> <p>Le design de ce palonnier est typique pour ce type d'opération. Cependant, si la première dent au bout du palonnier était plus haute,</p>

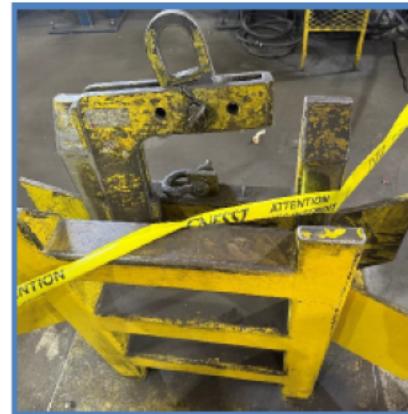
Palonnier en C :

Fabricant : Lamé St-Pierre
Identification interne : No 1
Type : C-Hook PERT
Capacité : 5 Ton
Poids du palonnier : Non disponible
Numéro de série : [REDACTED]
