EN004470**RAPPORT D'ENQUÊTE**

Accident ayant causé la mort d'un travailleur et des blessures à deux travailleurs sous l'autorité de monsieur A , survenu le 23 septembre 2023, sur le chantier situé au 12013, boulevard Rolland, dans l'arrondissement Montréal-Nord, à Montréal

Service de la prévention-inspection de Montréal – Construction

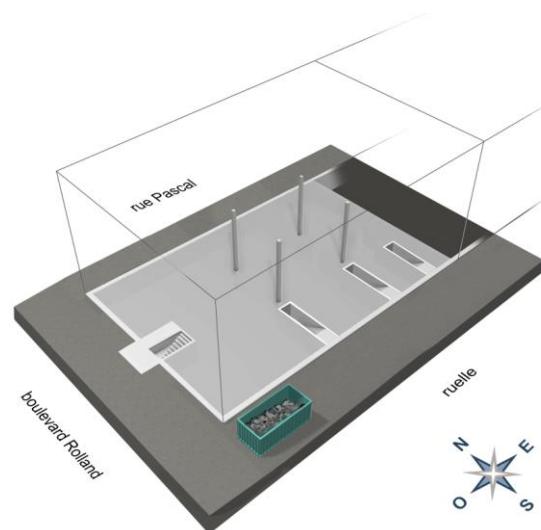
Fig. 5 – Intérieur du bâtiment.
Rez-de-chaussée avant l'effondrement de la dalle (sud-ouest)

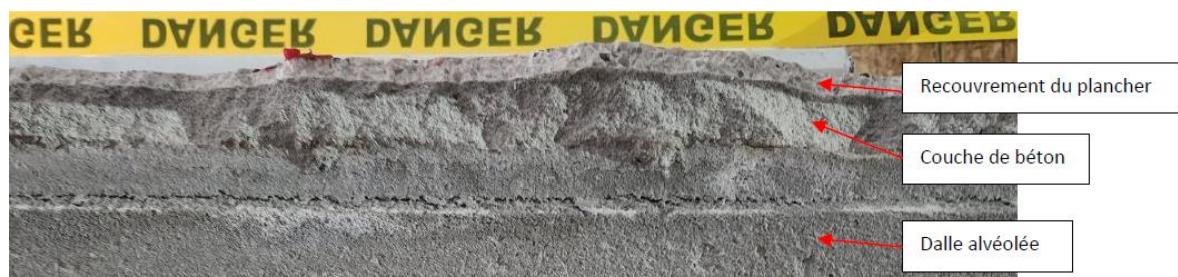
- Le bâtiment est en structure d'acier dont les planchers sont constitués de dalles précontraintes alvéolées d'une épaisseur de 203 mm (8 po) et d'une largeur de 1016 mm (40 po). Une couche de compression et un recouvrement de plancher en béton recouvrent les dalles précontraintes alvéolées.

Fig. 8 – Recouvrement du plancher et couche de compression en béton
Source : CNESST

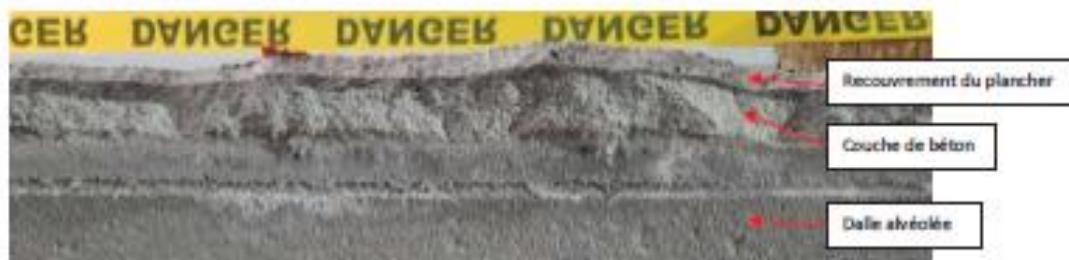
Une couche de béton d'environ 32 mm (1 - ¼ po) est coulée sur les dalles alvéolées. Le rôle principal de cette couche est de solidariser l'ensemble et d'améliorer la capacité de charge du plancher. Bien que le revêtement du plancher soit pour la finition, il peut également contribuer à la solidification du plancher, tout comme la couche de béton. L'épaisseur du revêtement est d'environ 18 mm (3/4 po).

Photo 1 : Recouvrement du plancher et couche de compression en béton sur une dalle alvéolée
(Source : CNESST)

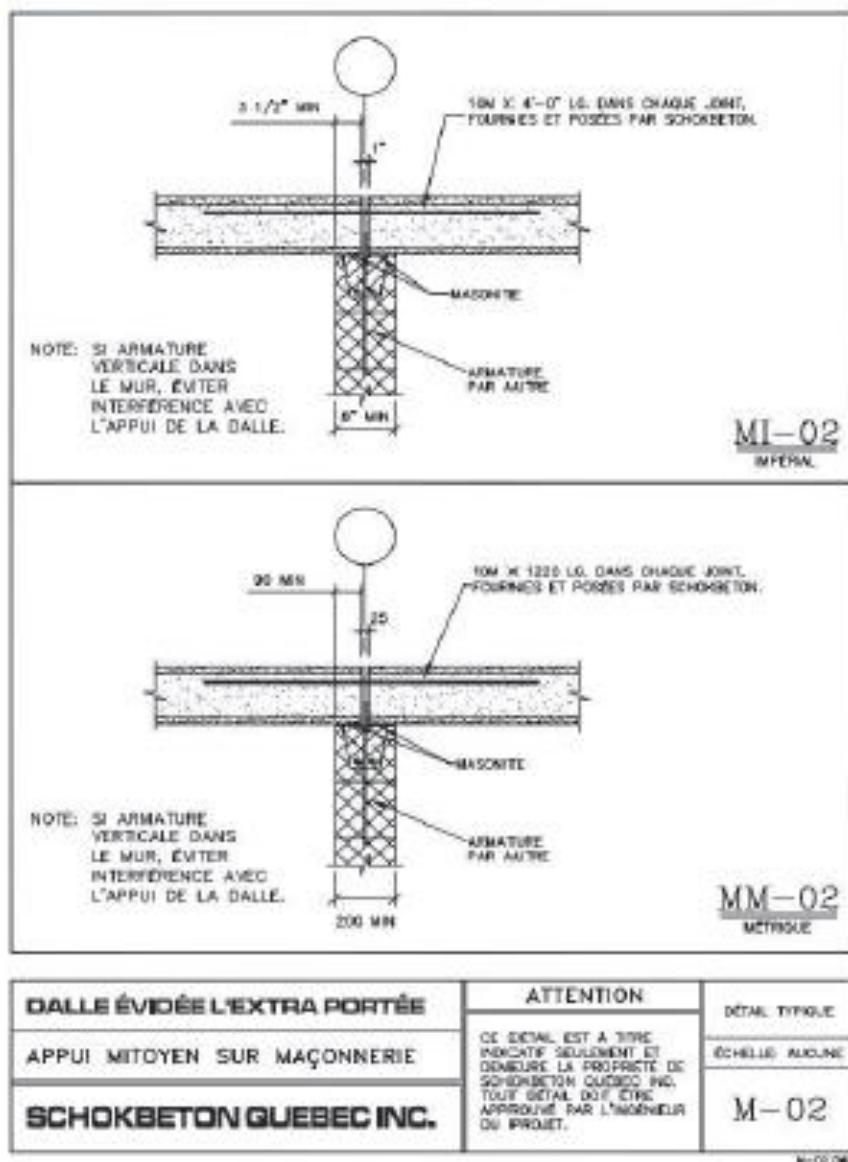
Les barres d'armatures 10M qui ont une aire de section de 100 mm² et qui sont disposées à chaque 1016 mm sont adéquates pour une armature de joints située sur un appui intermédiaire, car elles offrent une résistance supérieure à 5 KN par mètre de longueur. D'ailleurs, on peut constater sur des dessins techniques des entreprises spécialisées dans le domaine du béton préfabriqué, que la pratique courante est d'installer des barres d'armature de 10 M au niveau des joints de coulis, dont leur longueur correspond à la distance d'ancrage des barres en traction (voir la figure 1 en annexe).

Figure 1 : Dessin technique d'un appui mitoyen sur maçonnerie pour deux dalles précontraintes avivées (image tirée du site SARASCHOK.COM)
