RAPPORT D'ENQUÊTE**EN004472**

**Accident ayant causé des blessures à un travailleur de l'entreprise
SCE Électrique inc., survenu le 30 juillet 2025 à Saint-Constant**

Service de la prévention-inspection – Rive-Sud

Date du rapport : 27 janvier 2026

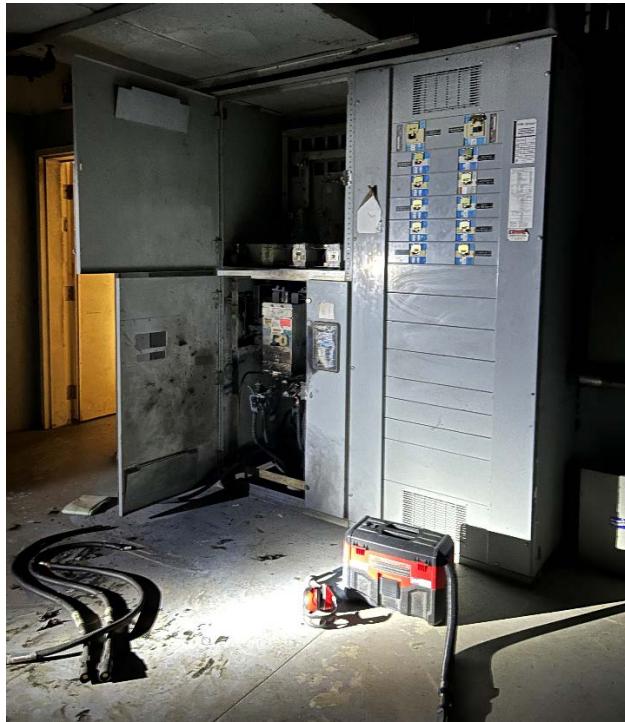
Figure 1 – Scène de l'accident
Source : CNESST

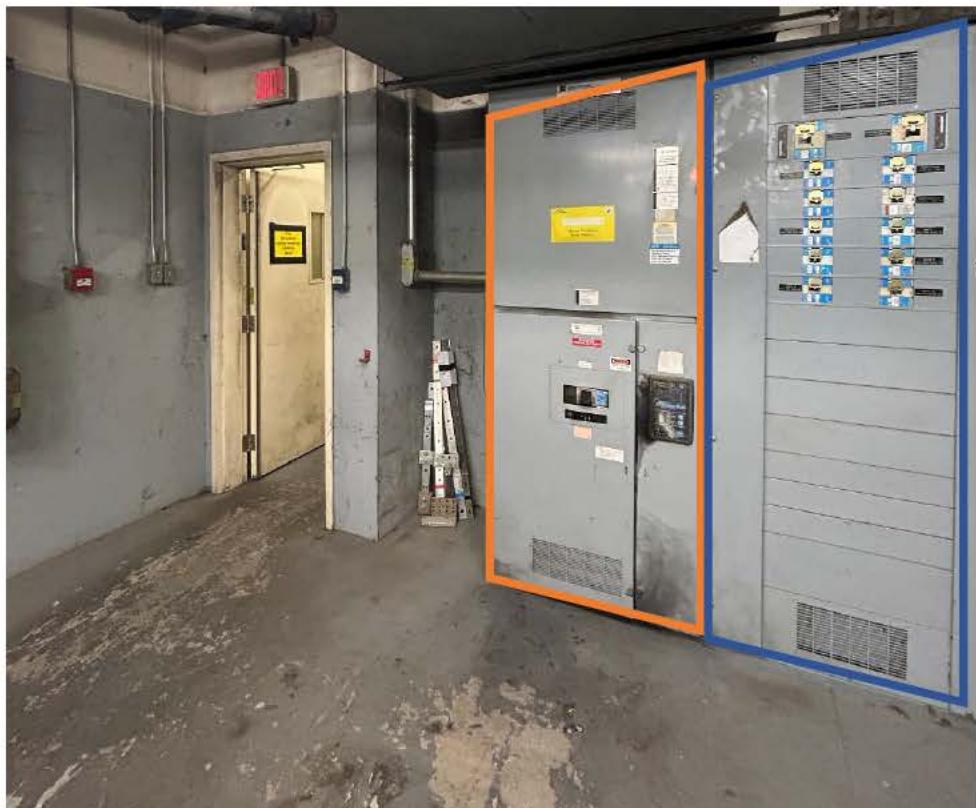
Fig. 3 – Coffret de branchement (orange) et panneau de distribution (bleu)

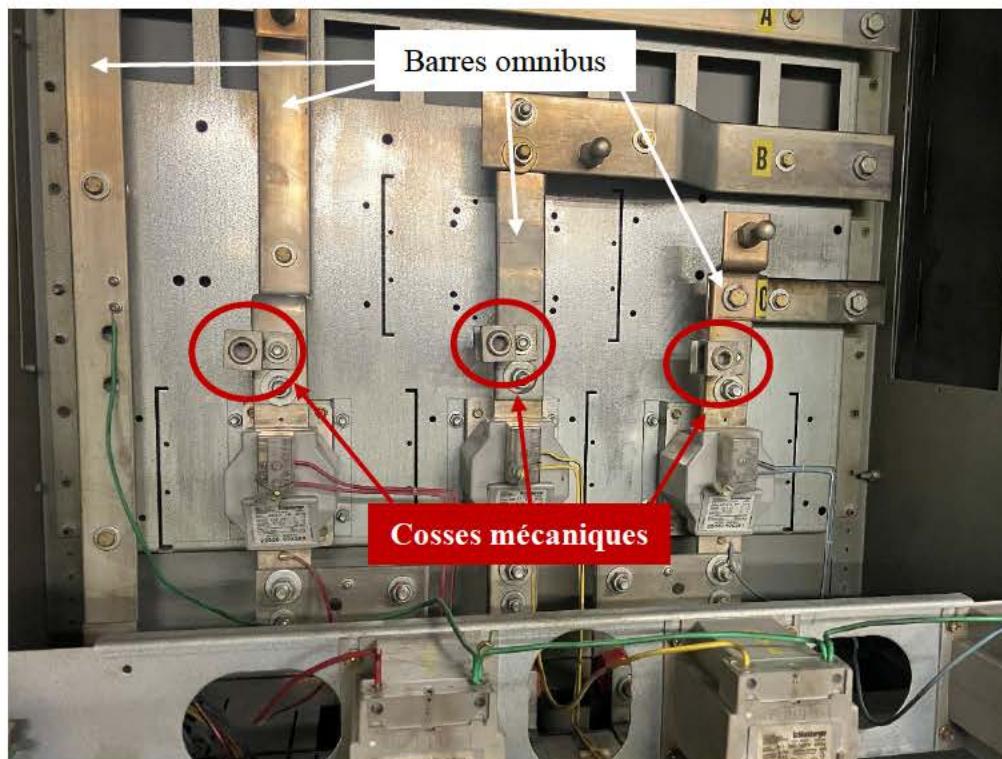
Fig. 4 – Panneau supérieur du coffret de branchement

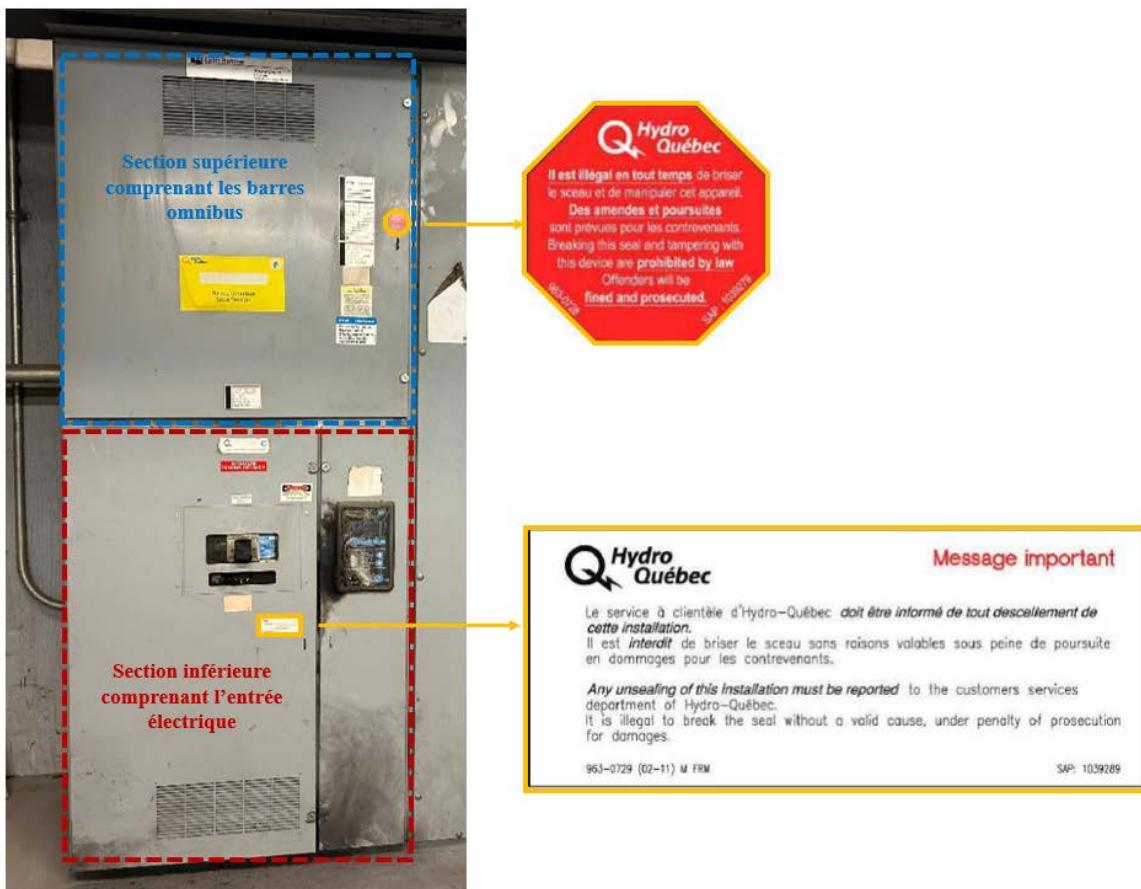
Le coffret de branchement est un panneau électrique de marque Eaton – Cutler Hammer, modèle PRL3000, 800 A, 347/600 V. Il est divisé en deux (2) sections. Chaque section est fermée par un panneau boulonné portant un scellé d'Hydro-Québec. Des autocollants interdisant le bris de ces scellés sans raison valable sont présents.

Fig. 6 – *Coffret de branchement*
Source : CNESST

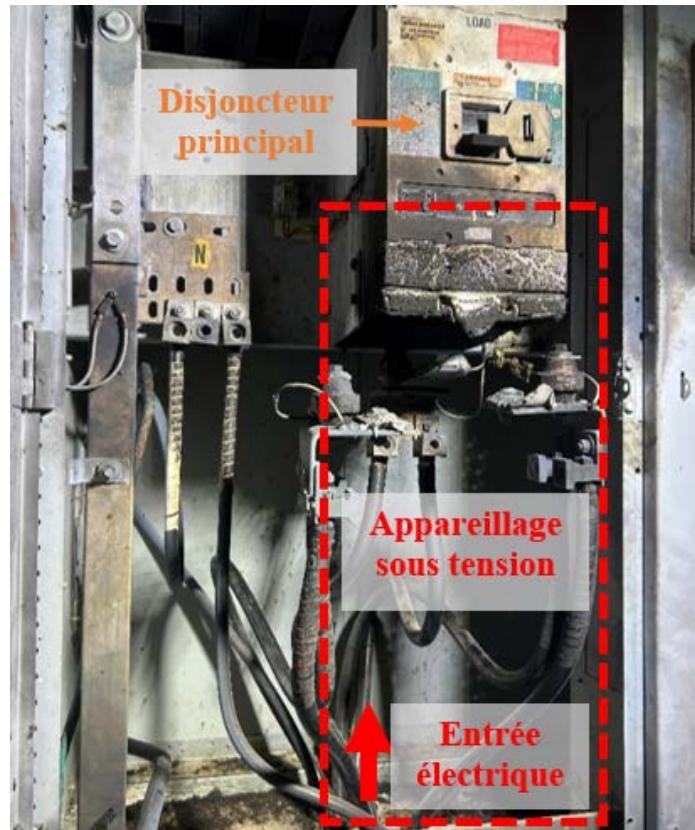
Le branchement au réseau d'Hydro-Québec est dans la section inférieure. Le câblage passe par une ouverture au plancher et se rend au disjoncteur principal de 800 A. Il n'est pas possible d'en couper l'alimentation électrique, à moins d'une coupure du réseau.

Fig. 7 – Section inférieure du coffret de branchement
Source : CNESST

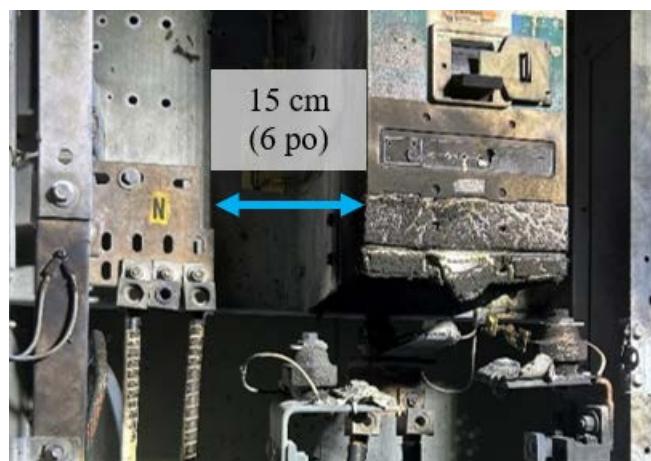
La distance entre le boîtier du neutre et le boîtier du disjoncteur est d'environ 15 cm (6 po).

Fig. 8 – Mesure approximative entre
deux composants de la section inférieure
Source : CNESST

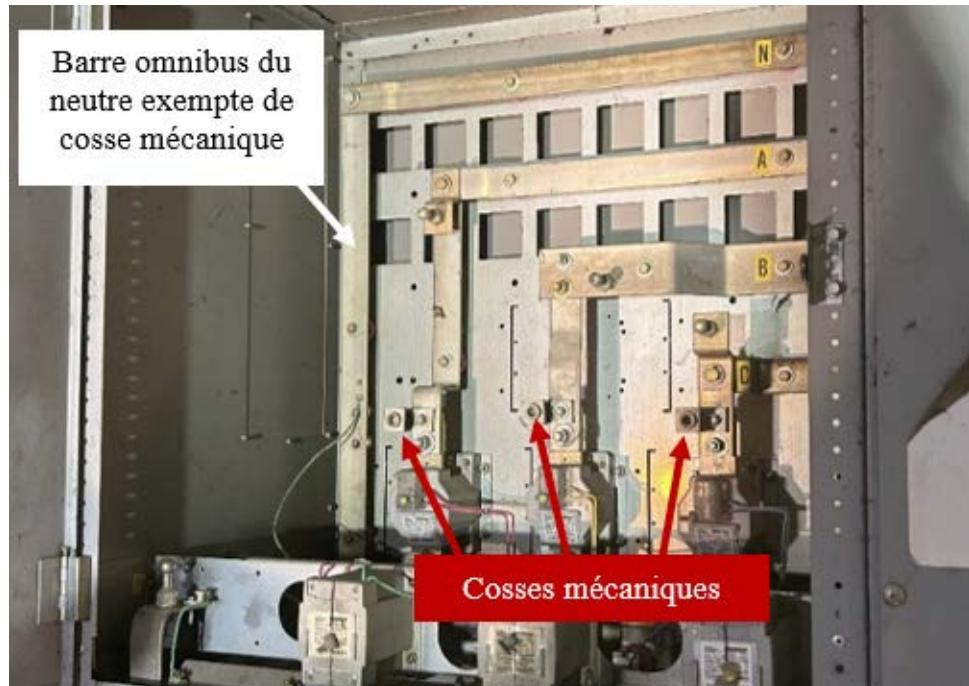
La section supérieure sert à la répartition du courant électrique et comprend quatre (4) barres omnibus (une pour chaque phase et une pour le neutre) ainsi qu'une partie du système de mesurage et des transformateurs de courant.

Des cosses mécaniques sont présentes sur les barres omnibus identifiées A, B et C pour chacune des phases. La barre omnibus du neutre (N) est exempte de cosse mécanique.

Fig. 9 – Section supérieure du coffret de branchement

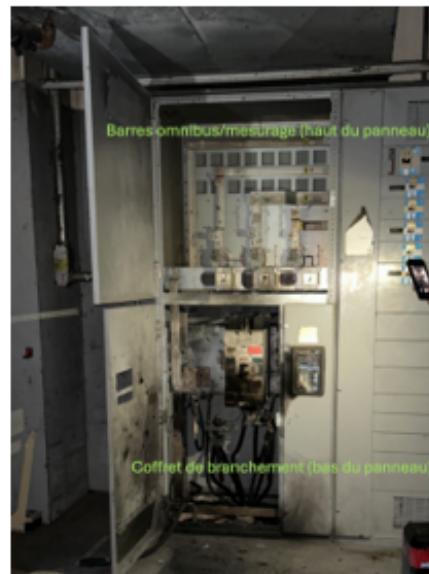
Coffret de branchement HQ (Bas), Mesurage et barres omnibus (haut)
