RAPPORT D'ENQUÊTE**EN004473**

**Accident ayant causé la mort d'une signaleuse routière de
l'entreprise Excapro inc., survenu le 21 mai 2025 à
l'intersection des rues Gauthier et Pilon à Saint-Jérôme.**

Service de la prévention-inspection – Laurentides

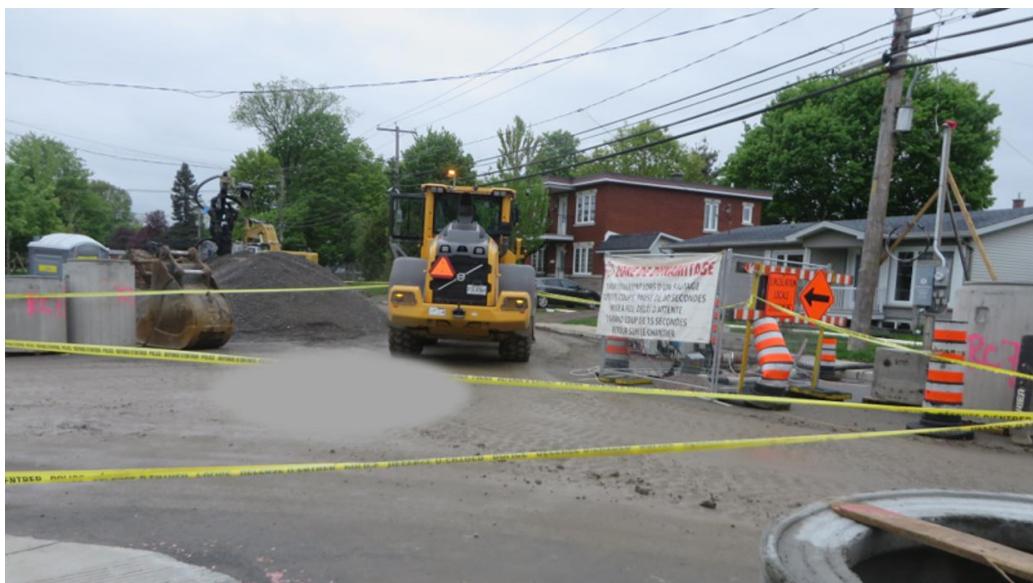
Figure 1 - Lieu de l'accident

La signaleuse routière décède et l'opérateur de la chargeuse subit une lésion psychique.

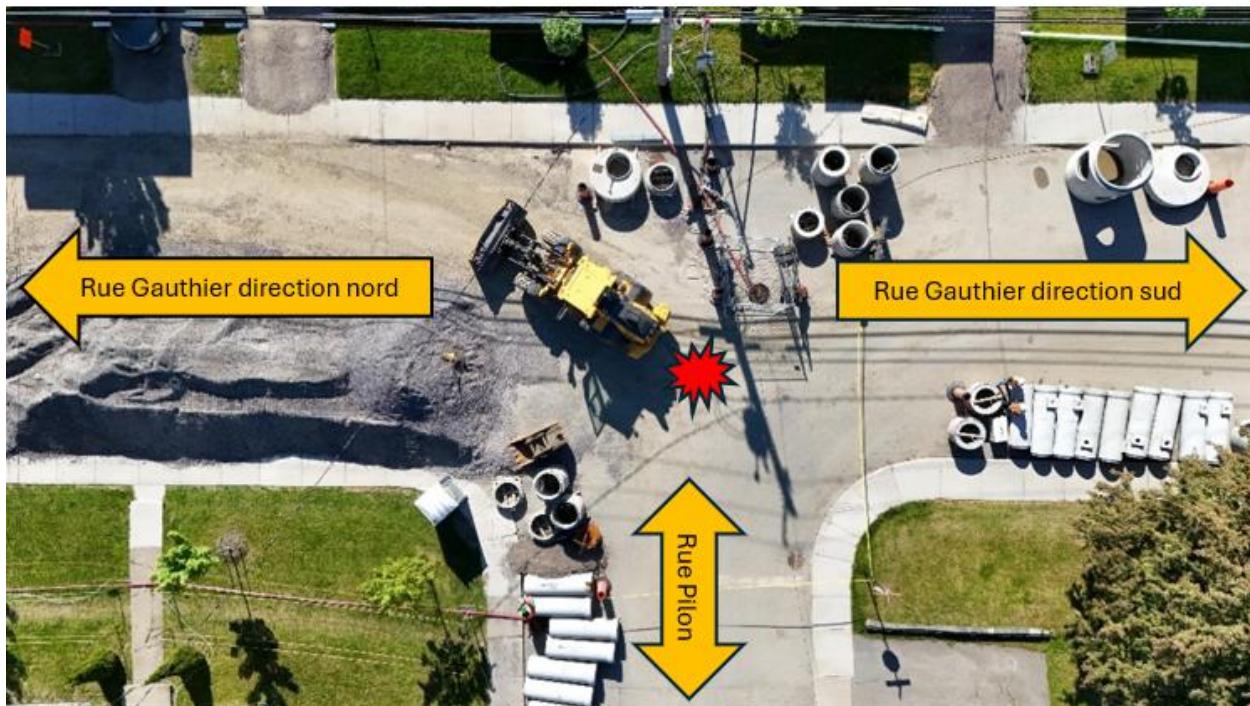
Fig. 3 – Vue aérienne du lieu de l'accident
Source : CNESST

L'accident s'est produit à l'intersection des rues Gauthier et Pilon.

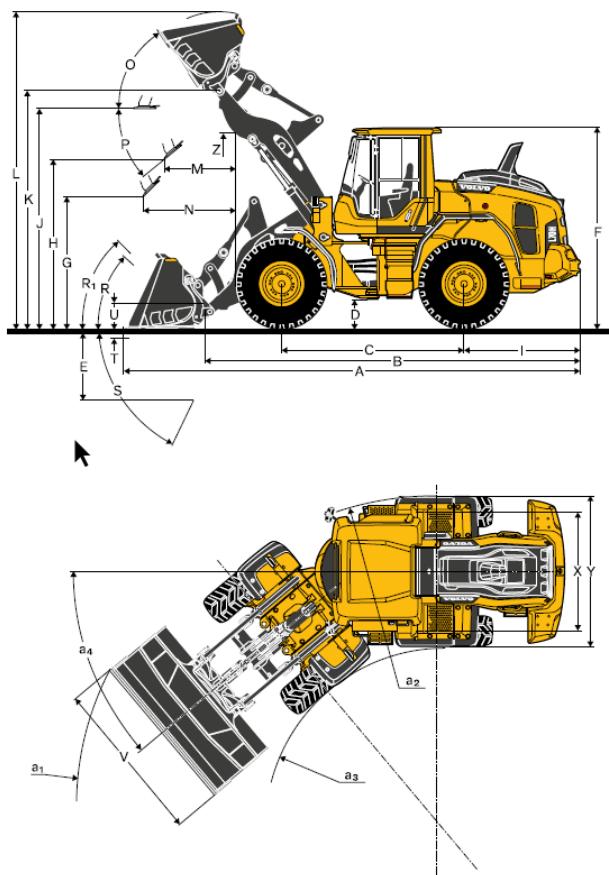
Fig. 4 – Caractéristiques du Volvo L90H
Source : Brochure de la chargeuse Volvo L90H

La chargeuse impliquée dans l'accident est de marque Volvo, modèle L90H, portant le numéro de série [redacted]. Elle appartient à l'entreprise Excapro inc. Sa masse nette est de 15 220 kg. Elle peut atteindre une vitesse maximale de 46 km/h. La chargeuse mesure, godet au sol, 7,59 m (A). Sa hauteur est de 3,28 m (F). L'empattement des pneus arrière mesure 1,90 m (X) et la mesure à l'extérieur des pneus arrière est de 2,49 m (Y) (voir fig. 4).

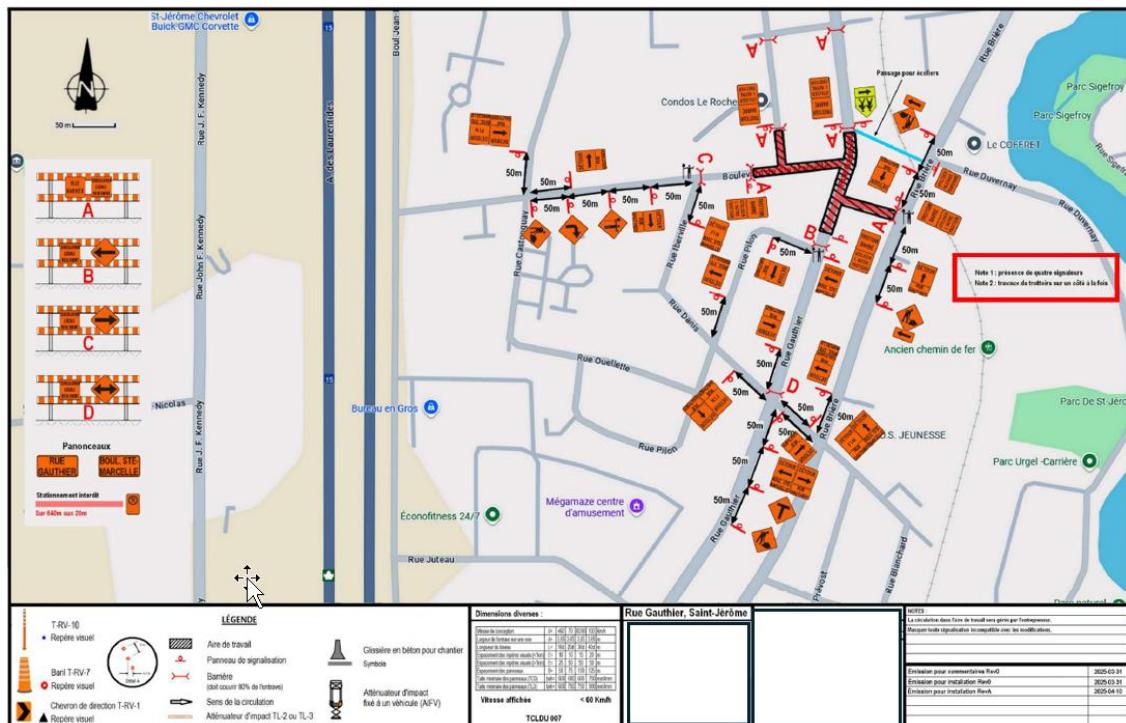
Fig.9 – Plan de signalisation

Les plans de signalisation sont ensuite soumis par Excapro inc. pour approbation à la Ville de Saint-Jérôme avant la mise en place des dispositifs de signalisation sur le terrain par l'entreprise DMS Signalisation. Une note du service de l'ingénierie est ajoutée sur le plan indiquant que quatre signaleurs doivent être présents, tel qu'exigé au devis.

A [REDACTED] de DMS Signalisation effectue une vérification de l'installation de la signalisation sur le terrain, le jour suivant leur installation afin de s'assurer de la conformité aux plans de signalisation. Aucun coordonnateur en signalisation possédant les qualifications requises n'a été désigné au sein d'Excapro inc. pour diriger les signaleurs routiers et inspecter la signalisation sur les chemins de détour selon les exigences du devis.

La signalisation prévue au plan de signalisation fait en sorte que l'aire de travail, telle que définie au chapitre 4 du Tome V, débute face au numéro d'immeuble 147 de la rue Gauthier et s'étend jusqu'au nord de la rue Sainte - Marcelle. Or, l'aire de travail prévue aux plans de signalisation, notamment délimitée au chantier par la présence d'une barrière de fermeture à l'intersection de la rue Gauthier et Pilon, est restreinte pour la quantité de matériaux propres au chantier. Cette condition oblige le maître d'œuvre à entreposer de l'équipement et des matériaux à l'extérieur de l'aire de travail délimitée en fonction du plan de signalisation, soit des deux côtés de la rue Gauthier au sud du numéro d'immeuble 147 et sur la rue Pilon.
