**RAPPORT D'ENQUÊTE****EN004480**

**Accident ayant causé la mort d'un [REDACTED] de  
l'entreprise Ferme Holdream inc., survenu le 27 juin 2025  
au 197A, 9<sup>e</sup> rang à Saint-Honoré-de-Shenley.**

**Service de la prévention-inspection – Chaudière-Appalaches**

**Date du rapport : 02 mars 2026**

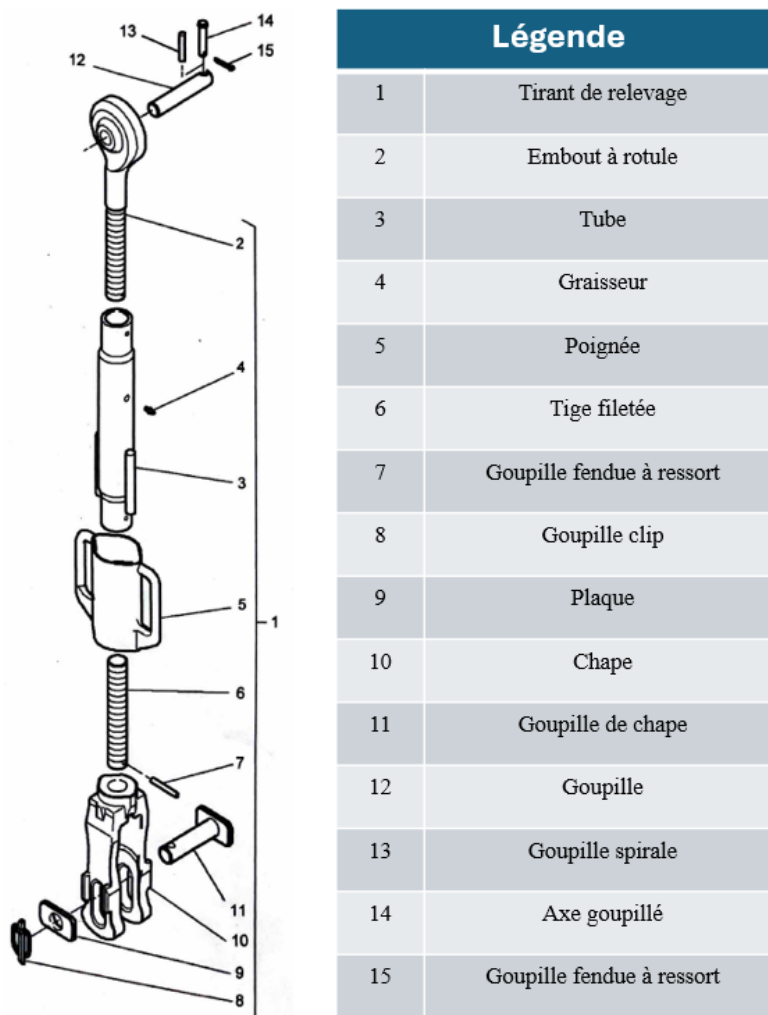
Fig. 8 – Composantes du tirant de levage

Le tirant de relevage est l'une des composantes faisant partie de l'attelage trois-points à l'arrière du tracteur (figure 7). Fonctionnant en paire, ce sont des pièces mécaniques ayant pour fonction de transférer la force des vérins hydrauliques vers les bras inférieurs (figure 6) sur lequel l'équipement est installé. Le tirant de relevage forme une jonction entre le bras de levage et le bras inférieur (figure 7). La tige filetée à la base du tirant de relevage et la chape fixée au bras inférieur forment un ensemble boulonné (figures 8 et 9). La tige filetée est munie à sa base d'une ouverture latérale à laquelle, une fois boulonnée à la chape, une goupille s'y insère afin de servir de barrure. Cela permet d'empêcher la tige filetée de tourner (figure 9) lorsque l'opérateur ajuste la longueur du tirant en faisant tourner le tube à l'aide des poignées (figure 8, points 3 et 5).

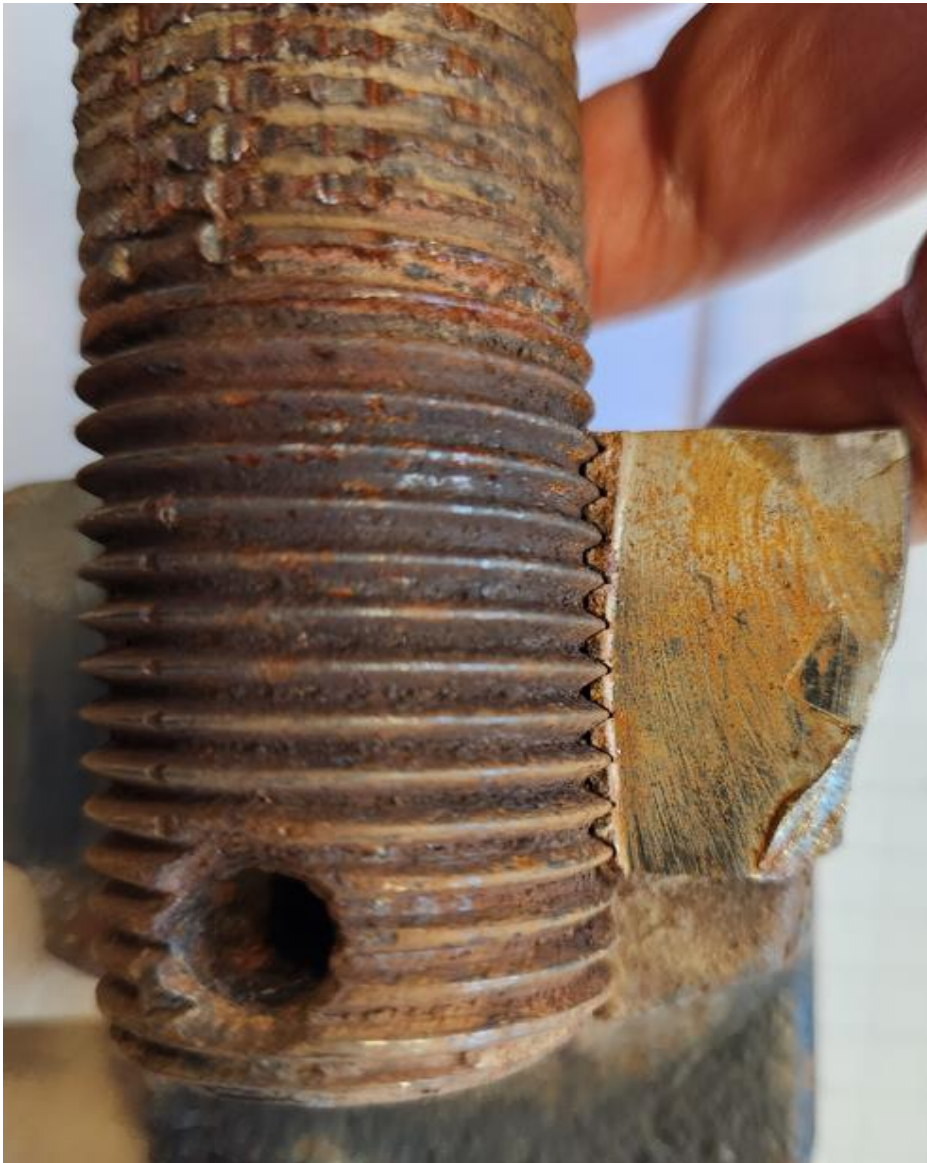
ayant un filetage intérieur. Une coupe effectuée sur la chape du tirant de relevage droit (tirant qui n'a pas subi d'accident) montre cet assemblage (photographie 1).

*Photographie 1 : Une tige filetée à l'intérieur d'une chape. (Source CNESST).*

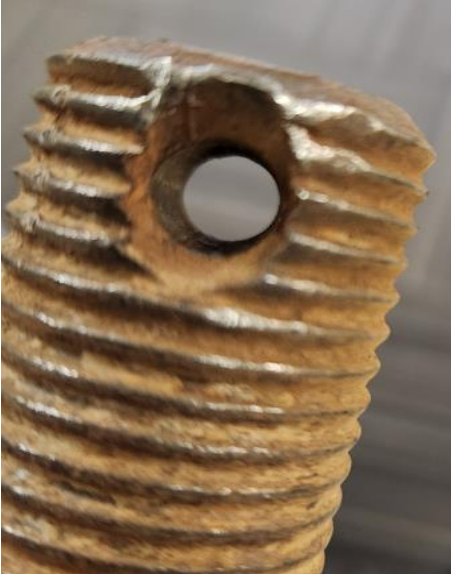
Chaque tige filetée est munie d'un trou transversal, permettant l'insertion d'une goupille afin de bloquer le mouvement de rotation de la tige (photographie 2). Ainsi, la goupille constitue un dispositif de blocage qui empêche le désengagement de la tige, une fonctionnalité qui fait partie des utilisations courantes de cette composante<sup>2</sup>.

*Photographie 2 : Trou dans la tige filetée permettant l'insertion de la goupille. (Source CNESST).*

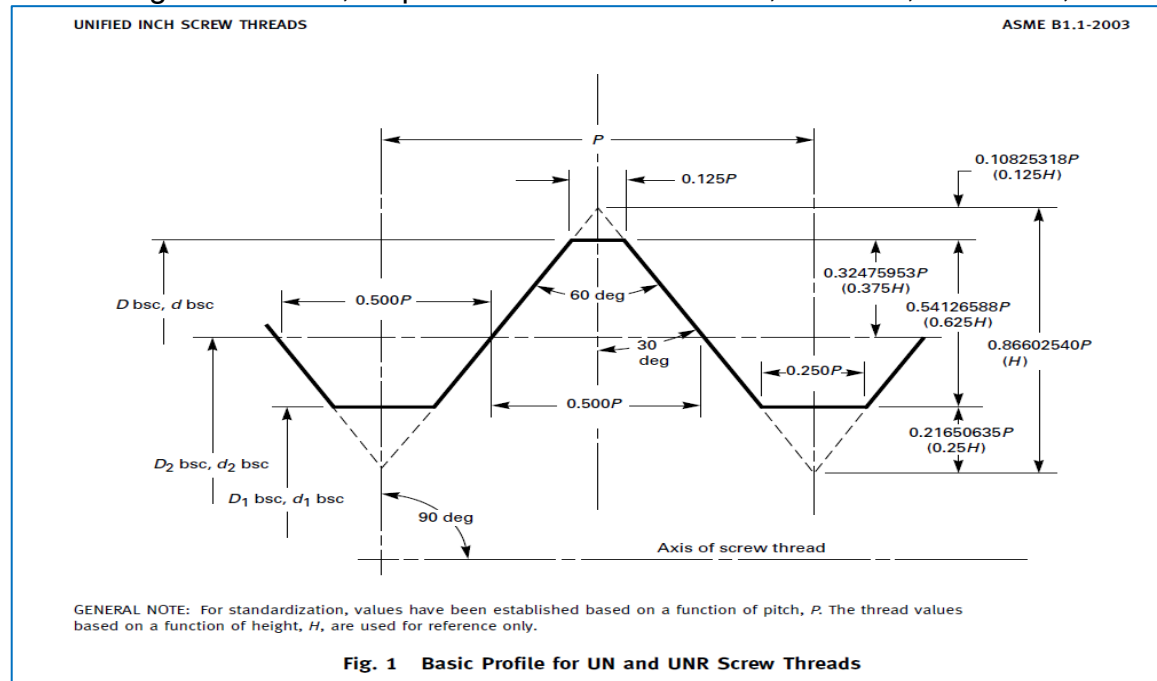
Figure 2 : Image tirée de la norme ASME B1.1-2003.

Ainsi, la perte totale incluant les pertes au niveau du diamètre des filets de la tige et celui au niveau des filets de la chape est égale à :  $1,49 + 1,46 = 2,95$  mm. Cette distance dépasse la distance d'intersection ou le chevauchement maximal entre les filets de la tige et les filets de la chape.

Selon la figure suivante, ce paramètre est l'ordre de  $0,866P = 0,866 * 3 = 2,6$  mm.

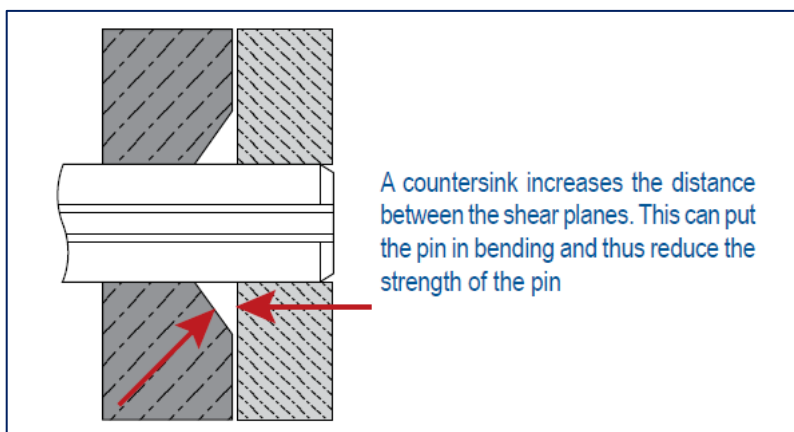
Figure 6 : Image extraite du document "SPIROL Slotted Spring Pins".

Cependant, dans certaines conditions de service, l'écart entre ces deux plans est relativement élevé. La figure suivante montre un cas fréquent où un écart dû au fraisage d'une pièce, se situe entre les deux plans de cisaillement dans la goupille :

En conséquence, un effort de flexion supplémentaire dans la goupille doit être pris en considération, ce qui réduit par le fait même sa résistance en cisaillement. Dans le cas de l'accident, le fraisage sur les deux côtés du trou dans la tige filetée, servant à l'insertion de la goupille, est un exemple pratique du fraisage illustré à la figure 6.
