**RAPPORT D'ENQUÊTE****EN004483**

**Accident ayant causé la mort d'un travailleur de l'entreprise  
Lait Porc M.C. inc., survenu le 27 octobre 2025  
sur un chantier de construction situé  
au 168, rang du Bas-Sainte-Anne à Saint-Elzéar.**

**Service de la prévention-inspection – Chaudière-Appalaches**

**Date du rapport : 13 avril 2026**

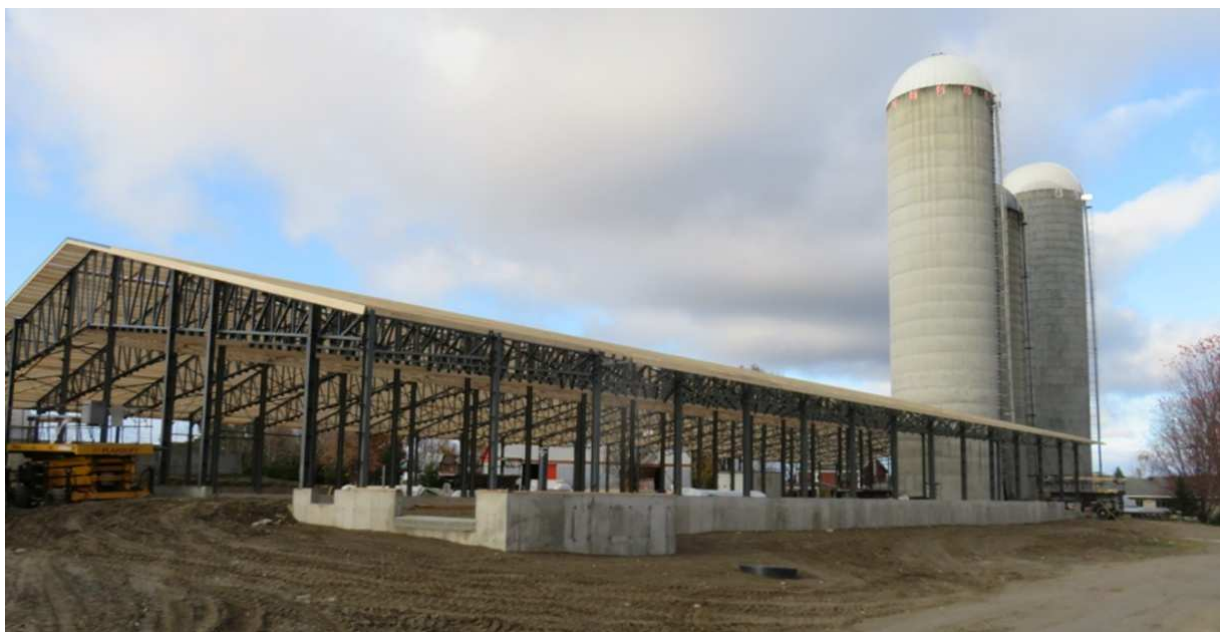
Fig. 2 - *Étable laitière robotisée en construction*  
Source : CNESST

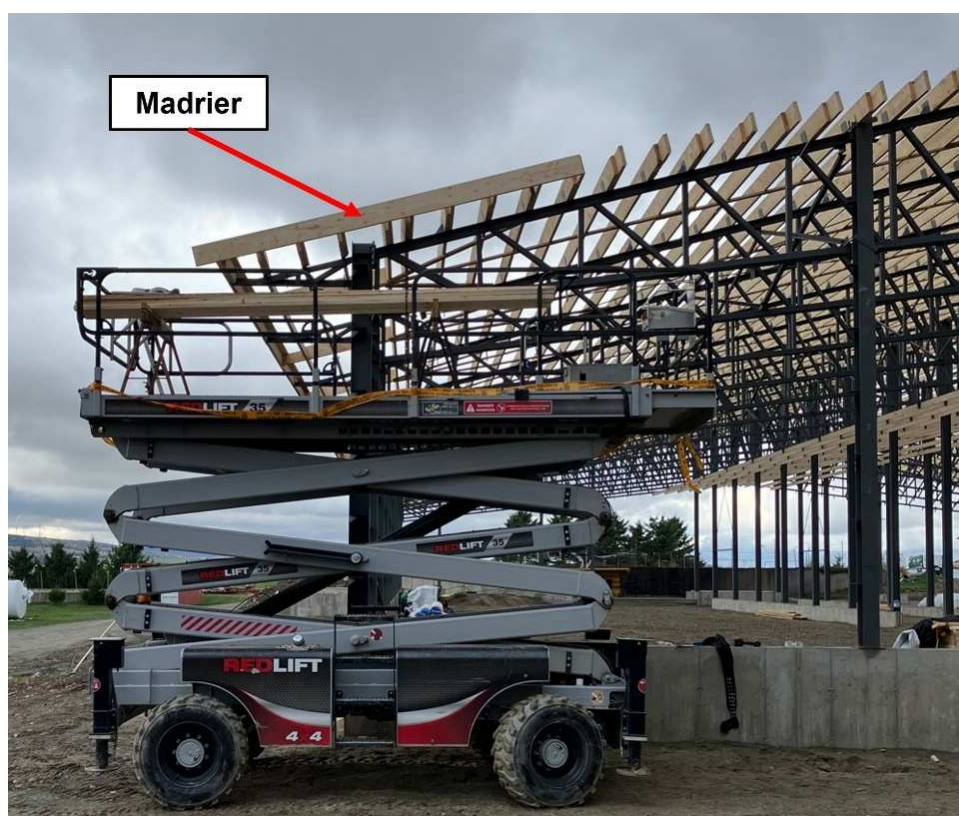
Au moment de l'accident, un des travailleurs de l'entreprise Gaétan Giroux inc., assisté du travailleur de l'entreprise Lait Porc M.C. inc. s'affairent à fixer un madrier sur la frise de la toiture à l'extrémité est du bâtiment.

Fig. 4 - Madrier à fixer  
Source : CNESST

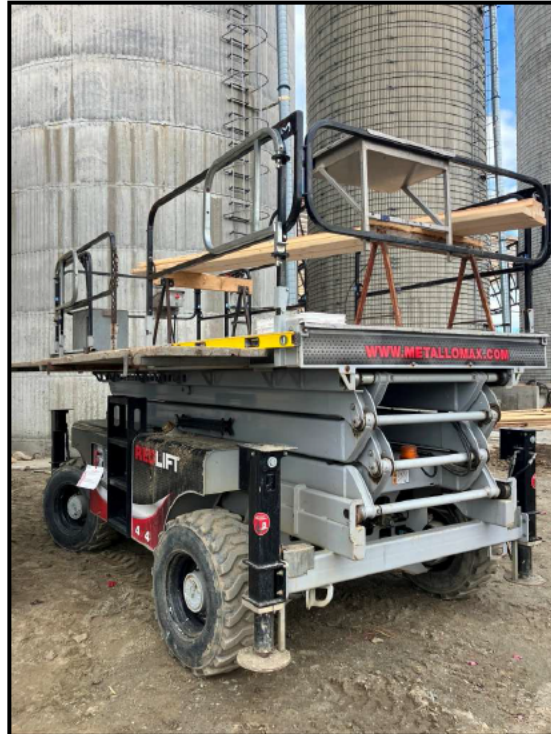
## Expertise sur plateforme élévatrice automotrice de marque Redlift

Modèle RL-35

Suite aux différents éléments inspectés et analysés, je n'ai identifié aucune cause mécanique, hydraulique, électrique ou structurale reliée directement à l'équipement pour contribuer à l'accident.

Je recommande de corriger le garde corps latéral qui était difficile à déployer.

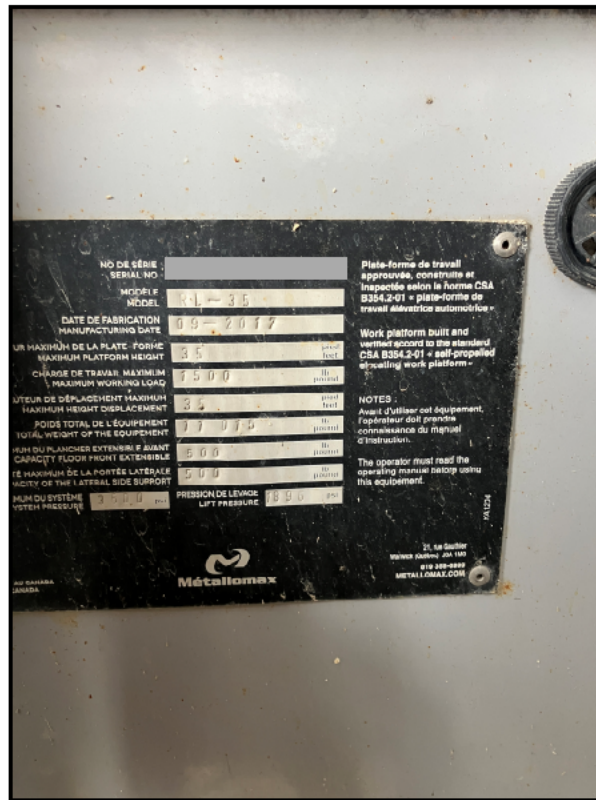
### Plaque signalétique de l'équipement Redlift

Norme appliquée lors de la fabrication : CSA B354.2 relative aux plateformes élévatrices automotrices  
 Voir plaque signalétique page 10
