**EN004485****RAPPORT D'ENQUÊTE**

**Accident ayant causé le décès d'un travailleur  
de l'entreprise Maçonnerie Chaloux et Grégoire inc.,  
survenu le 1<sup>er</sup> novembre 2025 sur un chantier de construction  
situé au [REDACTED] à Coaticook**

**Service de la prévention-inspection – Estrie**

**Date du rapport : 30 avril 2026**

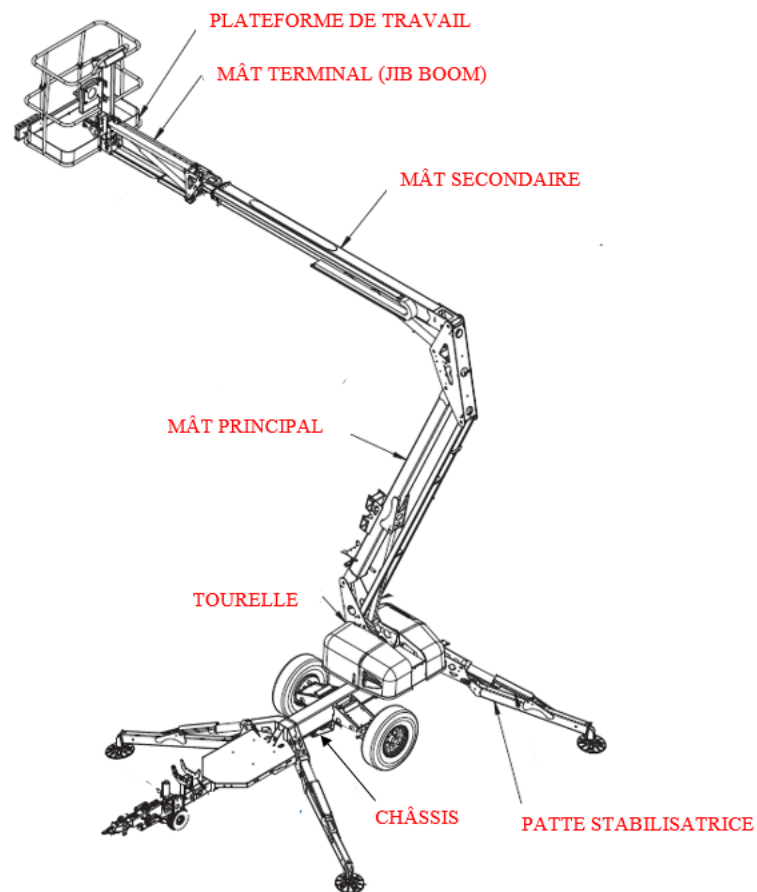
Fig. 4 - Illustration de la nacelle élévatrice remorquable  
Source : *Operator's and maintenance manual Haulotte Group 5533A / HTA 19 P*  
(figure modifiée par la CNESST)

Vers 9 h15, le travailleur A remonte sur la plateforme de travail alors que le travailleur B demeure au sol. Le travailleur A effectue des manœuvres afin de se rendre à la cheminée. Lors de ces manœuvres, le mât principal de la nacelle (figure 4) est orienté perpendiculairement au mur de la résidence et entre en contact avec la gouttière de la galerie. Par conséquent, le mât secondaire est orienté perpendiculairement aux lignes électriques. Un lien électrique est créé entre la ligne sous tension de 14,4 kV et la plateforme de travail de la nacelle sur laquelle se trouve le travailleur A. Le courant électrique traverse le corps de celui-ci, la plateforme de travail, la gouttière et il y a une mise à la terre de l'électricité. Le travailleur A subit une décharge électrique de 14,4 kV et est électrocuté. Il s'écroule sur la plateforme de travail. Les services d'urgence sont contactés.

La nacelle est conçue pour être déplacée à l'aide d'un véhicule qui est muni d'une rotule d'attelage (boule de remorque) et qui a une capacité de remorquage suffisante. Elle est alimentée par une batterie qui peut être rechargée au moyen d'un circuit de 110V. La nacelle est notamment composée de quatre pattes stabilisatrices autonivelantes et d'un châssis sur lequel repose une tourelle. La tourelle regroupe un mât principal, un mât secondaire, un mât terminal (*jib boom*) et une plateforme de travail de 110 cm par 80 cm (figure 4).

Comme spécifié dans le manuel présent sur la nacelle, celle-ci n'est pas isolée de manière à rendre sa conductivité électrique presque nulle (diélectrique). Un pictogramme sur la tourelle rappelle que la nacelle ne doit pas entrer en contact avec une ligne électrique (figure 5).

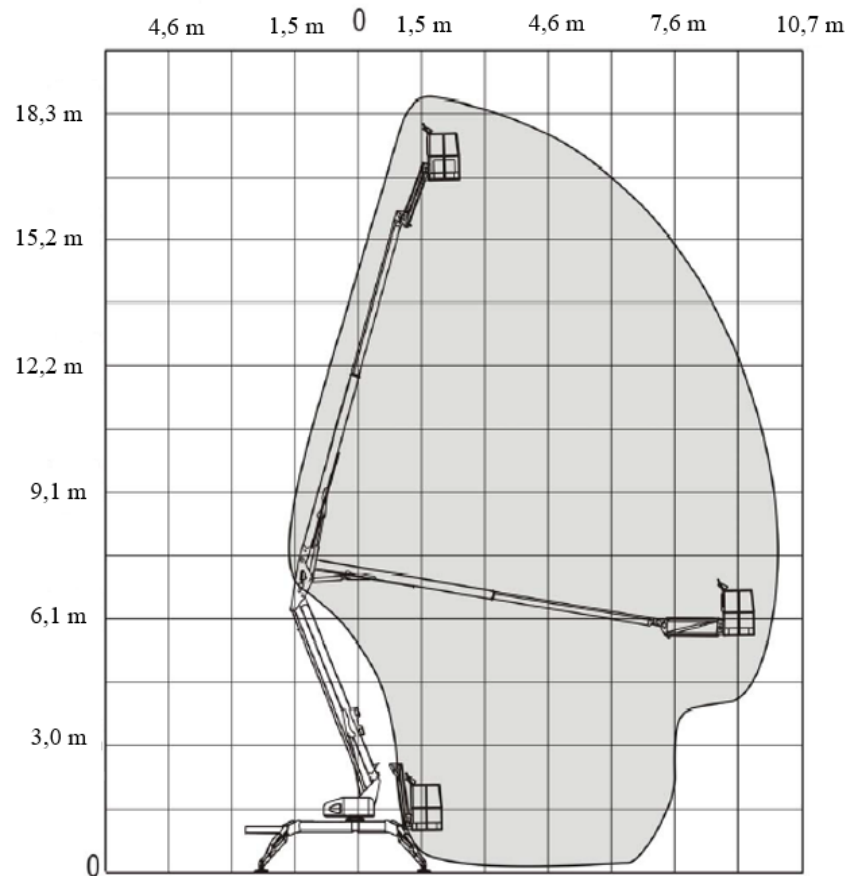
Fig. 6 - Portée de la nacelle élévatrice remorquable

Lorsque la nacelle est positionnée à l'endroit désiré, l'opérateur doit la dételer du véhicule qui la remorque. Les quatre pattes stabilisatrices se déploient simultanément lors de l'activation de la commande et s'ajustent automatiquement jusqu'à ce que le châssis soit mis à niveau. Il est impossible d'activer la tourelle et ses composantes tant que les pattes stabilisatrices ne sont pas déployées et que le châssis n'est pas mis à niveau. La portée de la nacelle est de 16,8 m à la verticale et de 10,2 m à l'horizontale (figure 6).

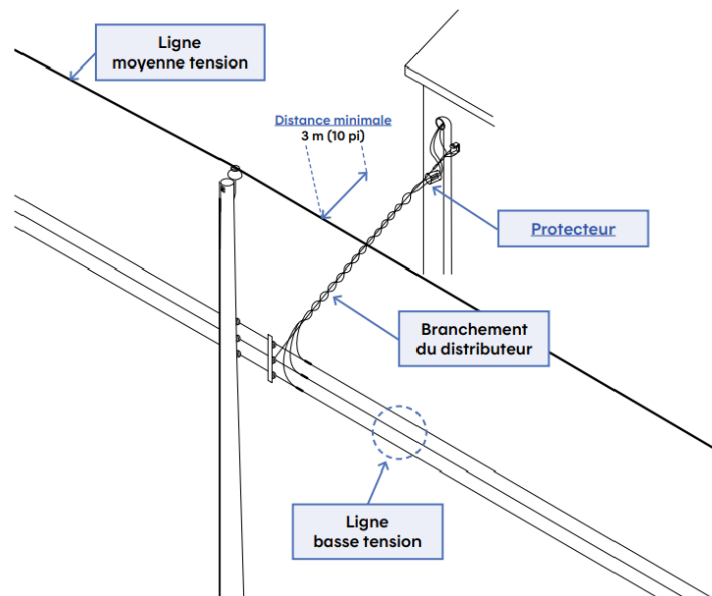
Fig. 9 - Schéma de la position des lignes électriques dans un réseau de distribution  
Source : Hydro-Québec (Guide – Travaux à proximité de lignes électriques)

Les lignes de distribution de l'électricité à moyenne tension, soit entre 750 et 34 500 V, sont soutenues tout en haut des poteaux de bois. Ces fils ne sont pas isolés. Les lignes de distribution à basse tension acheminent l'électricité jusqu'au consommateur, soit souvent une résidence. Ces fils sont situés sous le transformateur et généralement recouverts d'une gaine de protection, mais celle-ci peut être endommagée. Il faut donc éviter tout contact avec ces lignes électriques.
