RAPPORT D'ENQUÊTE**EN004486**

**Accident ayant causé la mort d'un manutentionnaire
de l'entreprise Comptoir supérieur inc.,
survenu le 1^{er} juillet 2025 à Farnham**

Service de la prévention-inspection – Montérégie Centre et Ouest

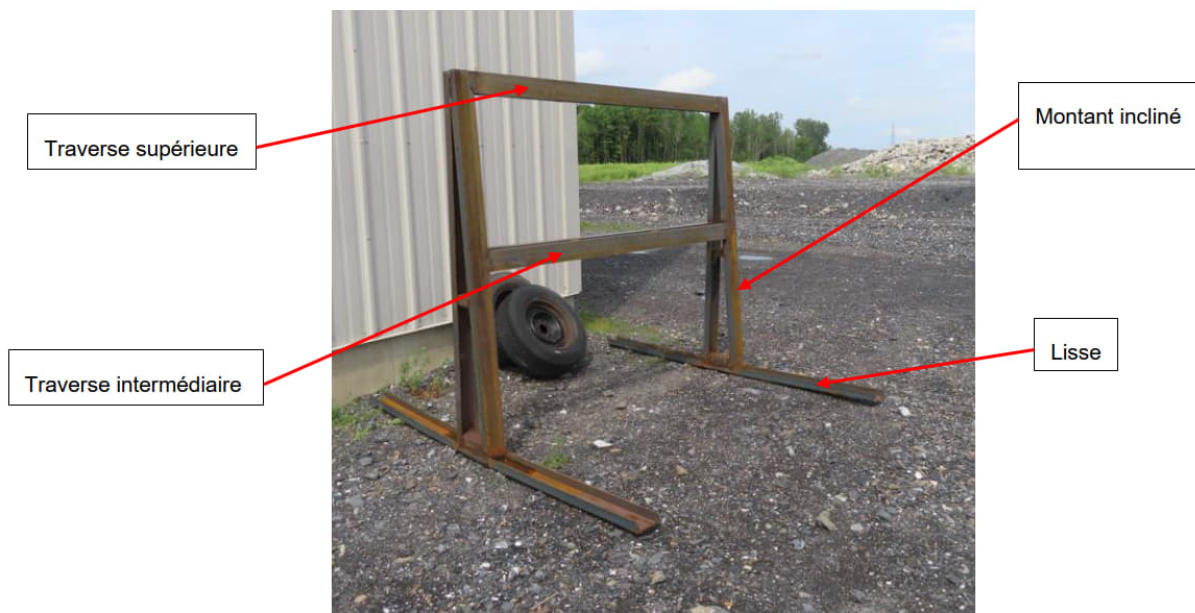
Photographie 2 : Exemple du support de type A. (Source CNESST).

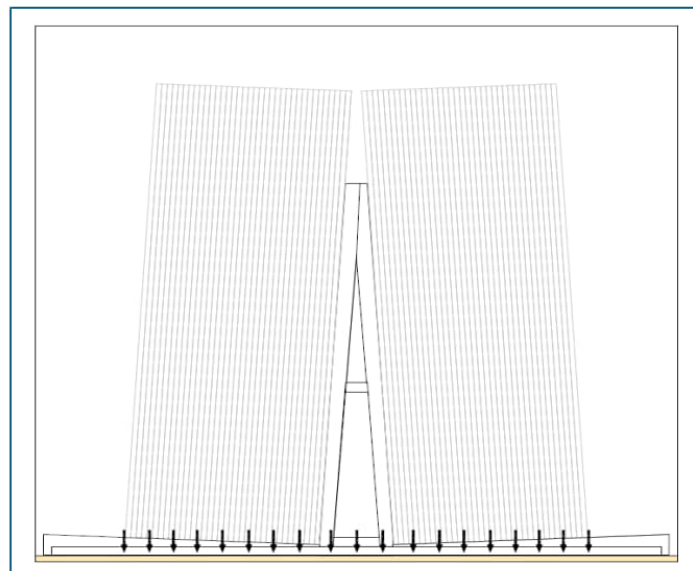
Le poids des dalles en quartz est transmis au plancher du conteneur par l'intermédiaire des lisses du support de type A. Ce transfert de charge peut être assimilé à une charge linéaire appliquée sur chaque lisse (figure 4).

Figure 4 : charge appliquée sur le plancher du conteneur. (Source CNESST).

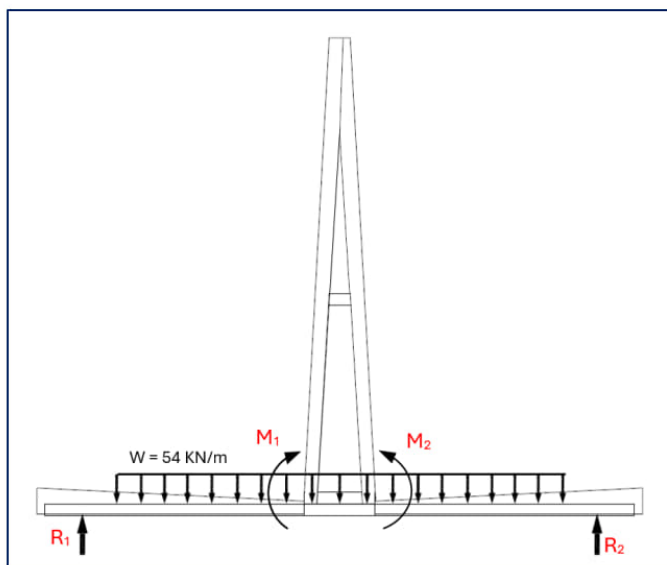
La déformation du plancher du conteneur sous l'effet de la charge linéaire exercée par les dalles se manifeste par une courbure (figure 5). Cette flexion modifie la répartition des réactions sous les lisses du support de type A (figure 6), ce qui n'aurait pas été observé si le plancher avait été rigide et horizontal, comme une dalle de béton.

Figure 6 : Répartition modifiée des réactions sous les lisses du support métallique. (Source CNESST).

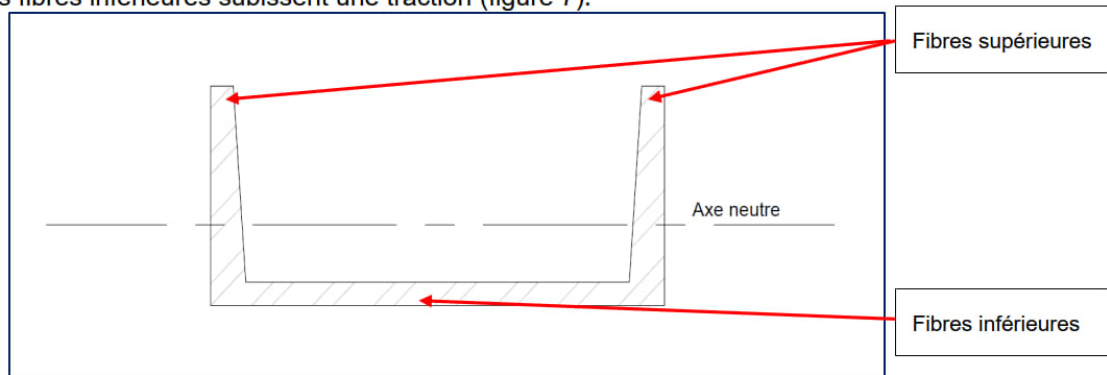
Sous l'effet de la flexion, les fibres supérieures (les points situant au-dessus de l'axe neutre d'une poutre) des lisses sont soumises à la compression, tandis que les fibres inférieures subissent une traction (figure 7).

Figure 7 : Fibres inférieures et supérieures d'une section transversale d'une lisse. (Source CNESST).

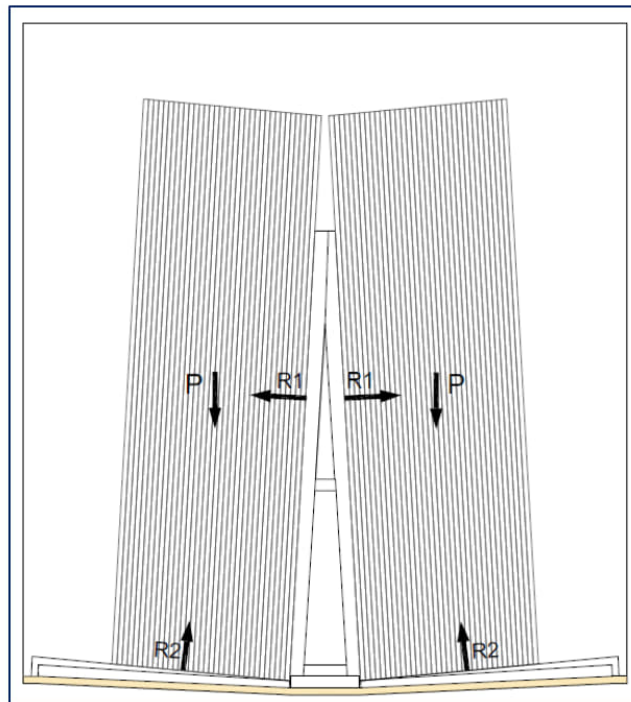
À la suite de la déformation du plancher et des lisses, l'inclinaison des cales en bois servant d'appui aux dalles est passée de 3° à 5° par rapport à l'horizontale (figure 9). Cette modification a réduit l'angle entre les cadres verticaux et les surfaces d'appui à 88°, alors qu'il était initialement de 90°. Ce changement a entraîné une augmentation des forces de réaction aux points de contact entre les dalles et les cadres verticaux.

Figure 9 : Réactions sur les surfaces d'appui des dalles. (Source CNESST).
