RAPPORT D'ENQUÊTE**EN004487**

**Accident ayant causé le décès d'un travailleur de
Les Entreprises E. Jacques inc., survenu le 9 octobre 2025
sur un lot privé situé à proximité
du chemin Champigny à Melbourne**

Service de la prévention-inspection – Estrie

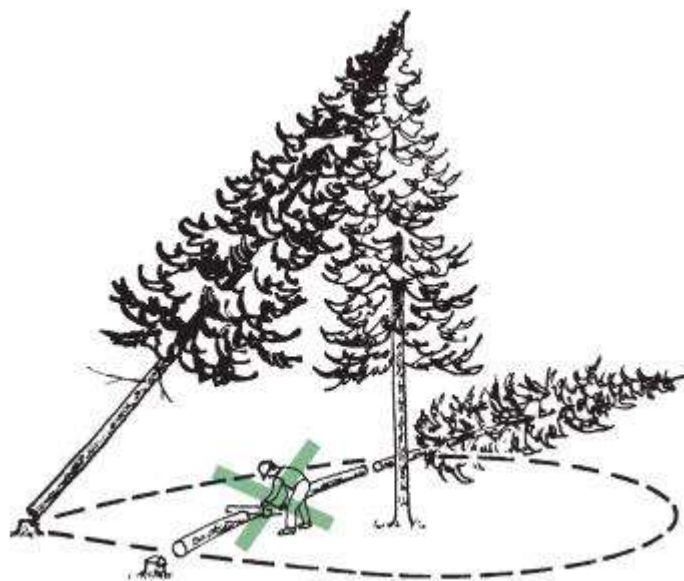
Fig. 5 - *Travailleur dans la zone de chute possible d'un arbre encroué*

*De plus, le guide de la CNESST *Abattage manuel – 2^e édition (DC200-633-10)* émet des consignes de sécurité concernant l'arbre encroué, c'est-à-dire l'arbre qui est retenu dans sa chute par un ou plusieurs arbres voisins sur pied, les branches et le feuillage restants plus ou moins entremêlés. Comme il risque de tomber soudainement sur un travailleur qui se trouve sous cet arbre ou à proximité, il présente un danger et doit être abattu en priorité.*

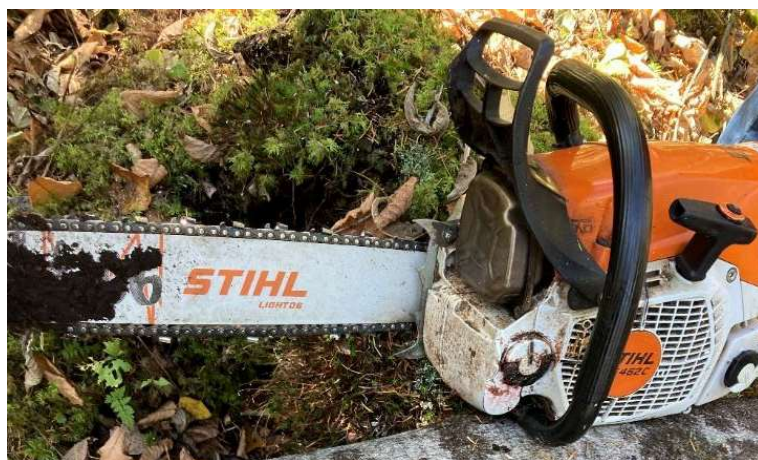
Fig. 6 – *Scie à chaîne utilisée par le travailleur*

Pour l'abattage manuel, le travailleur utilise une scie à chaîne de marque STIHL, modèle MS 492 C, classe 1A, conforme CSA Z62.1-15 dotée d'une lame de 40 cm (figure 6).

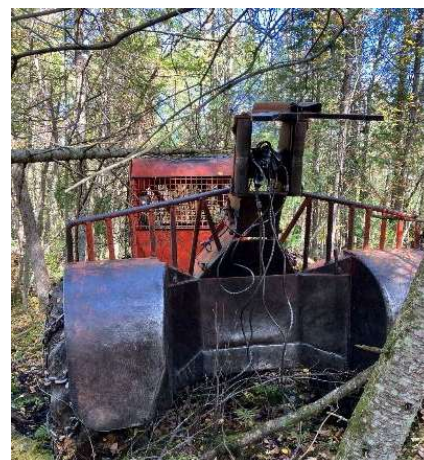
Fig. 7 – *Débardeur à câble*

Afin de déplacer les arbres abattus, le travailleur utilise un débardeur à câble de marque Timberjack, modèle 240C (figure 7).

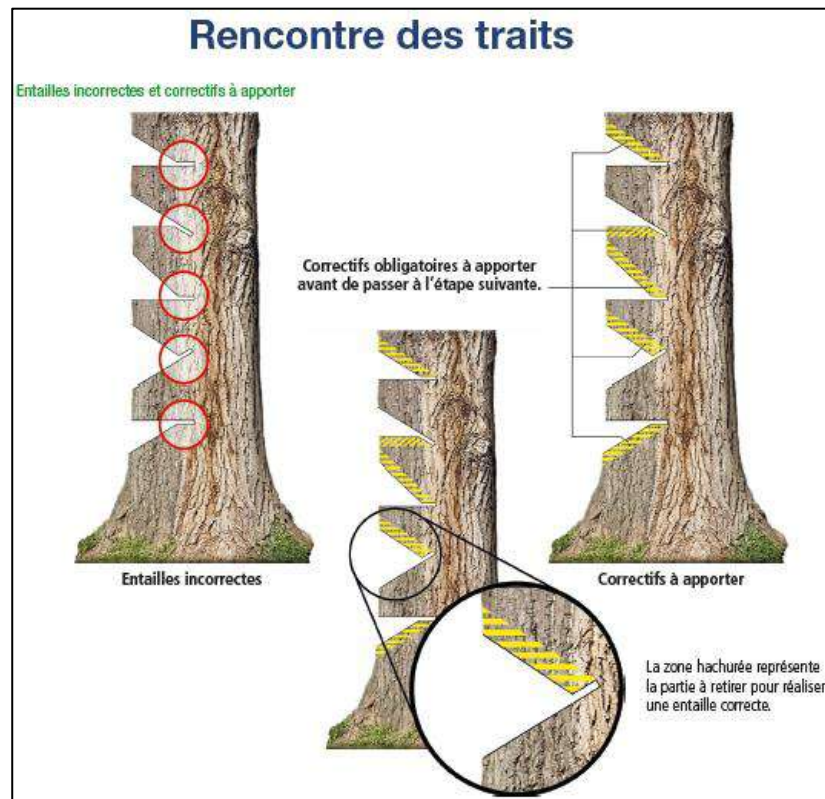
Fig. 11 - Rencontre des traits
Source : Rapport d'expertise – Annexe B

L'angle d'ouverture détermine à quel moment il y aura rupture de charnière ou pas (minimum de 45°).

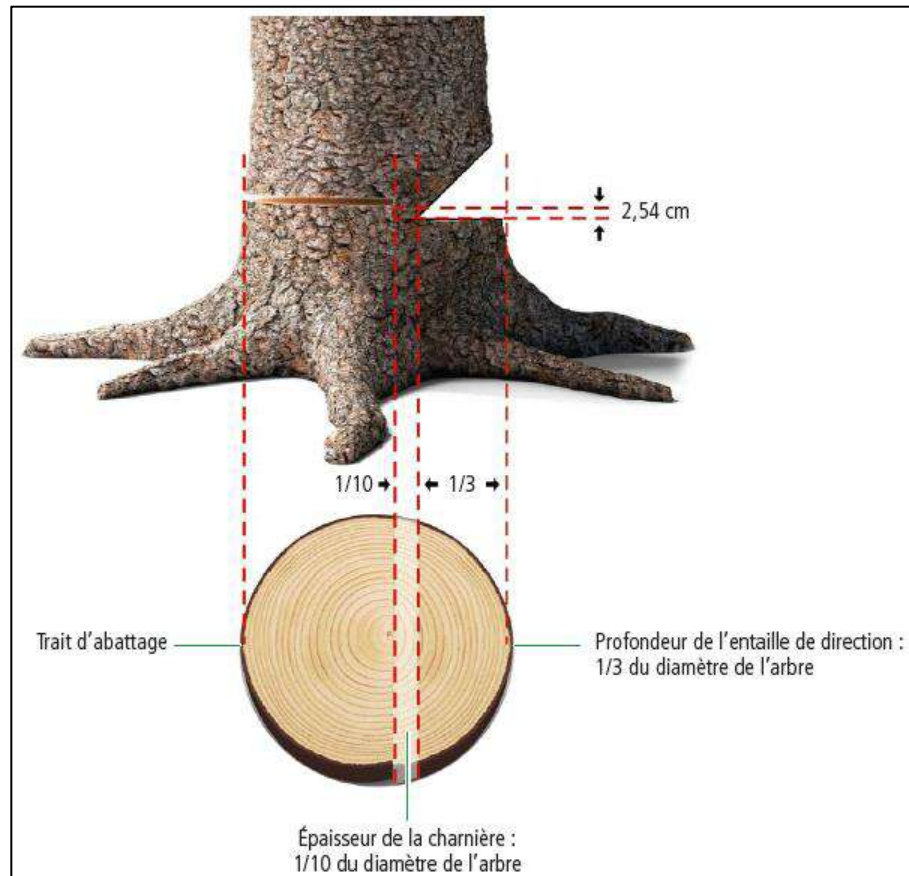
Fig. 12 - Entaille d'abattage, trait d'abattage et charnière

La charnière maîtrise la chute de l'arbre et empêche tout mouvement latéral. Elle remplit bien ces rôles, à condition que l'entaille de direction et le trait d'abattage soient faits avec précision.

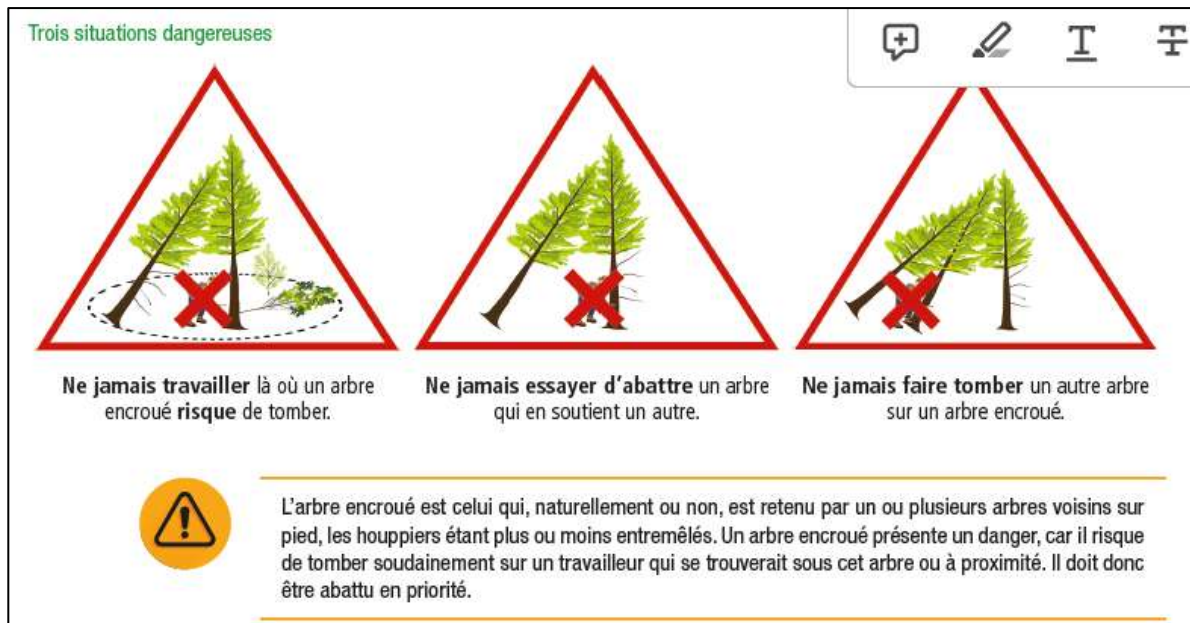
Fig.13 - Arbres encroués
Source : Rapport d'expertise – Annexe B

Un arbre qui est retenu dans sa chute ne doit jamais être laissé debout.

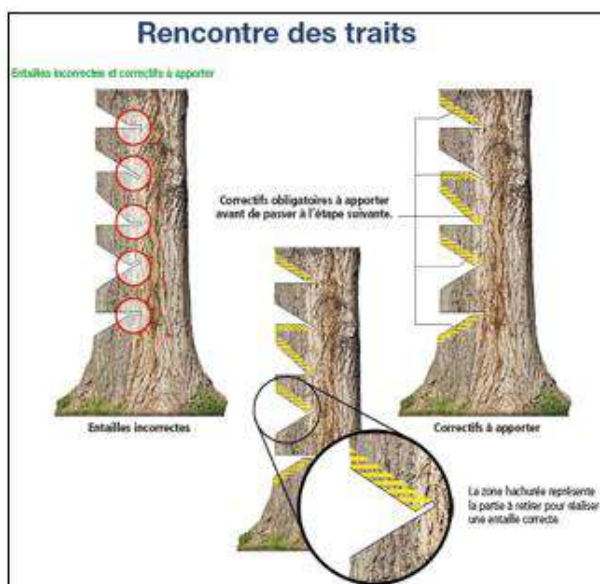
Figure 2 : Rencontre des traits Source : *Santé et sécurité du travail en forêt : abattage manuel*

L'angle d'ouverture détermine à quel moment il y aura rupture de charnière ou pas (minimum de 45°). »

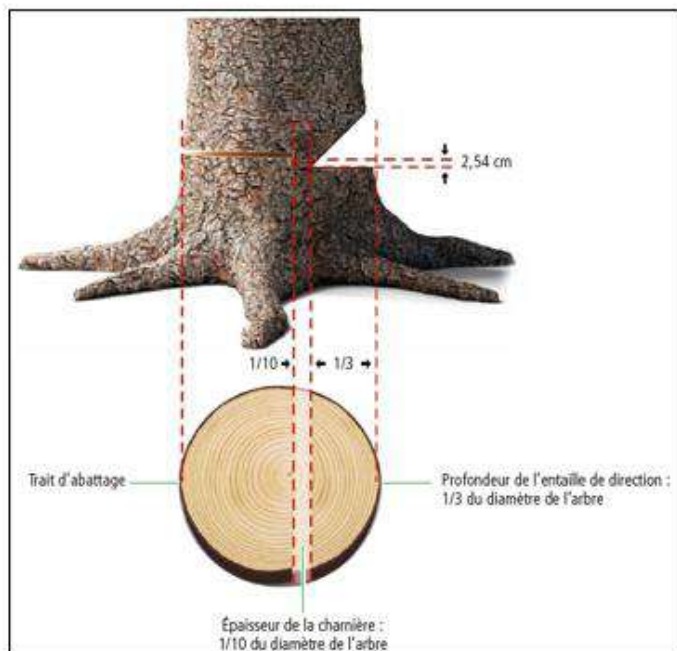
Figure 3 : Entaille d'abattage, trait d'abattage et charnière. Source : *Santé et sécurité du travail en forêt : abattage manuel*.

La charnière maîtrise la chute de l'arbre et empêche tout mouvement latéral. Elle remplit bien ces rôles, à condition que l'entaille de direction et le trait d'abattage soient faits avec précision.

Lorsque l'abatteur effectue le trait d'abattage, il doit s'assurer de conserver en tout temps une charnière dont l'épaisseur fait **environ 1/10 du diamètre de l'arbre**. **Si l'arbre ne tombe pas de lui-même**, l'utilisation d'un moyen mécanique peut se révéler nécessaire. On pourra utiliser des outils tels que des leviers ou des coins d'abattage.

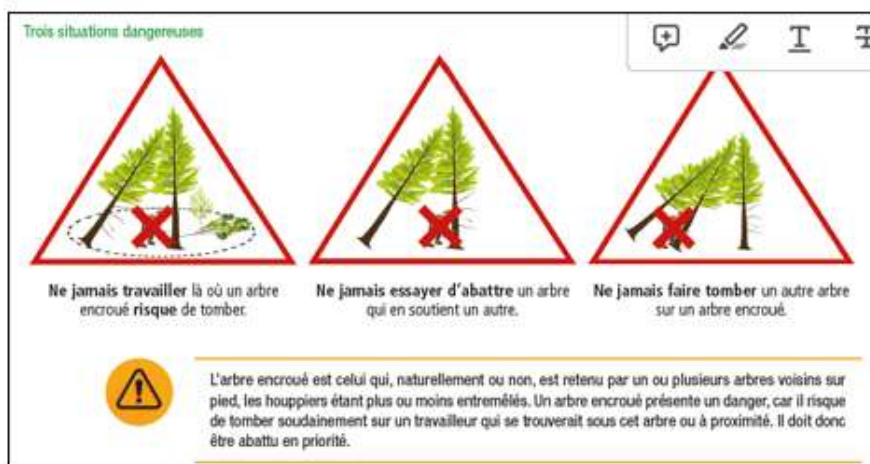
Figure 5 : Arbres encroués. Source : *Santé et sécurité du travail en forêt : abattage manuel*

Un arbre qui est retenu dans sa chute ne doit jamais être laissé debout.
