RAPPORT D'ENQUÊTE**EN004490**

**Accident ayant causé le décès d'un camionneur
de l'entreprise Vacuum Drummond inc., survenu le
12 novembre 2025 au 72, rue Queen à Sherbrooke**

Service de la prévention-inspection – Estrie

Date du rapport : 9 juin 2026

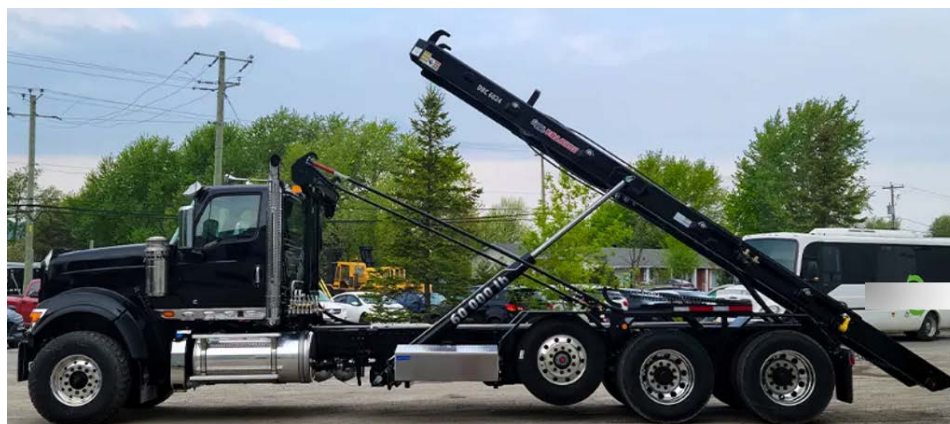
Fig. 4 - *Camion à faux-cadre basculant à trois essieux*

Un camion à faux-cadre basculant à trois essieux (figure 4) est normalement utilisé pour le remplacement de conteneurs, mais, la journée de l'accident, celui-ci est en réparation. Un camion avec une semi-remorque à faux-cadre basculant à quatre essieux (figure 5) est utilisé. Selon les informations recueillies, cette semi-remorque a déjà été utilisée à cet endroit dans le passé. Étant donné la présence de lignes électriques au-dessus de la zone de chargement, une méthode de travail différente avait alors été utilisée pour charger le conteneur plein sur le camion à partir du hangar.
