RAPPORT D'ENQUÊTE**EN004491**

**Accident ayant causé la mort d'un travailleur
de l'entreprise Industries Leco inc., survenu le 6 octobre 2025,
au 3235, rue Sartelon à Montréal**

Service de la prévention-inspection de Montréal

Date du rapport : 29 avril 2026

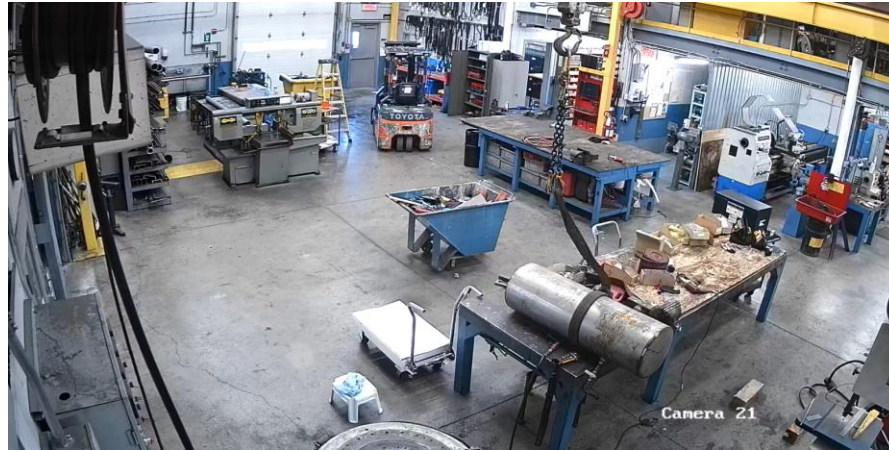
Fig. 4 - *Vue de l'atelier de la maintenance et du poste de soudage*
Source : Industries Leco inc.

L'accident survient dans l'atelier de maintenance. Le réservoir à réparer est placé sur une table de travail pour le soudage de sa base et pour l'essai d'étanchéité.

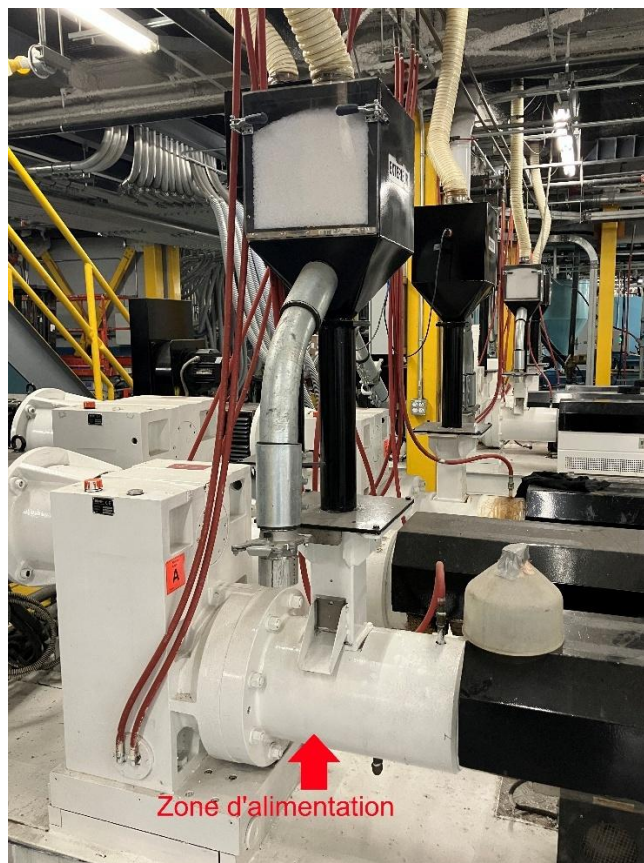
Fig. 6 - Zone d'alimentation de l'extrudeuse

Le réservoir est installé en circuit fermé afin de faire circuler l'eau à une pression de 40 à 50 psi dans un système de refroidissement des machines. En effet, la zone d'alimentation de l'extrudeuse est refroidie à l'eau afin d'empêcher la fusion prématurée des granulés. Sans ce contrôle thermique, la machine peut se bloquer et la qualité du produit extrudé se détériore.

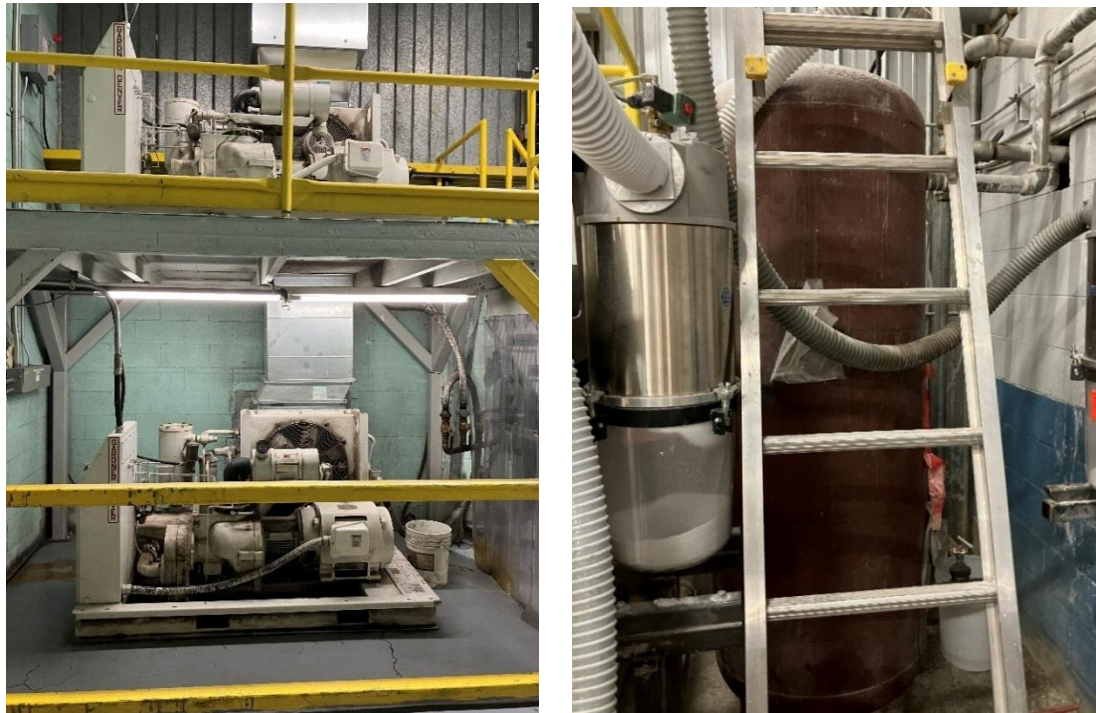
Fig. 7 - *Compresseurs et grand réservoir d'air comprimé*
Source : CNESST

Deux compresseurs à air fonctionnent pour pressuriser un grand réservoir qui alimente les équipements de l'usine en air comprimé.

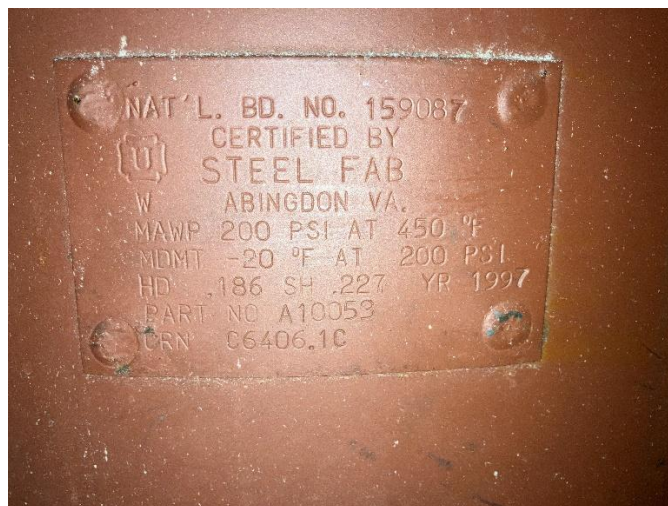
Fig. 8 - *Plaque signalétique du grand réservoir*
Source : CNESST

Lors de la visite du 7 octobre 2025, le manomètre du grand réservoir indique une pression de 107 psi. Ce réservoir, alimenté par les compresseurs, est certifié pour une pression maximale de 200 psi.

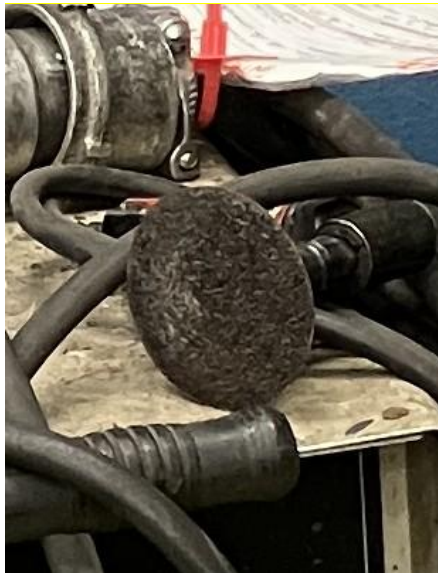
Fig. 10 - Brosse rotative
Source : CNESST

Il entreprend ensuite le ponçage de la zone à réparer à l'aide d'une brosse rotative en laiton fonctionnant à l'air comprimé, puis ferme les deux vannes du réservoir.

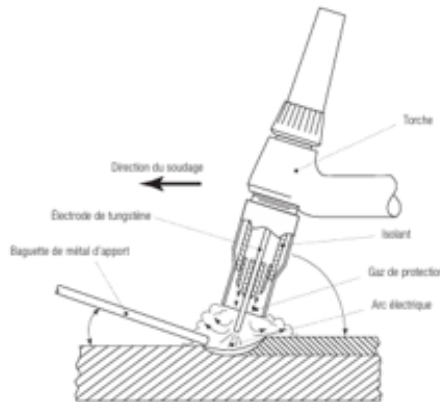
Fig. 4 - Procédé GTAW
Source : Guide Prévention pour le soudage et le coupage, Multiprvention ASP

Le matériau étant de l'acier inoxydable d'une épaisseur de 2,63 mm, il est raisonnable de croire que la soudure initiale ait été effectuée selon le procédé GTAW (Gas Tungsten Arc Welding), généralement connu sous l'appellation TIG (Tungsten Inert Gas).

Dans le procédé GTAW, les métaux sont fondus en les chauffant par un arc électrique établi entre une électrode en tungstène non consommable et la pièce à travailler. Un métal d'apport peut être utilisé ou non, en fonction de la conception du joint. Le métal en fusion, l'électrode de tungstène et la zone de soudage sont protégés de l'atmosphère par un courant de gaz inerte (généralement de l'argon) traversant la torche de soudage. Les soudures obtenues par fusion (autogène) ont la même intégrité chimique que le métal de base d'origine. Lorsqu'utilisé, le métal d'apport doit être compatible avec le métal à souder.
