**RAPPORT D'ENQUÊTE****EN004497**

**Accident ayant causé la mort d'un travailleur de l'entreprise  
9276-3382 Québec inc. (Installation MB)  
survenu le 13 novembre 2025  
sur un chantier situé au 1001 rue Lenoir à Montréal,  
arrondissement le Sud-Ouest.**

**Service de la prévention-inspection de Montréal - Construction**

**Date du rapport : 9 septembre 2026**

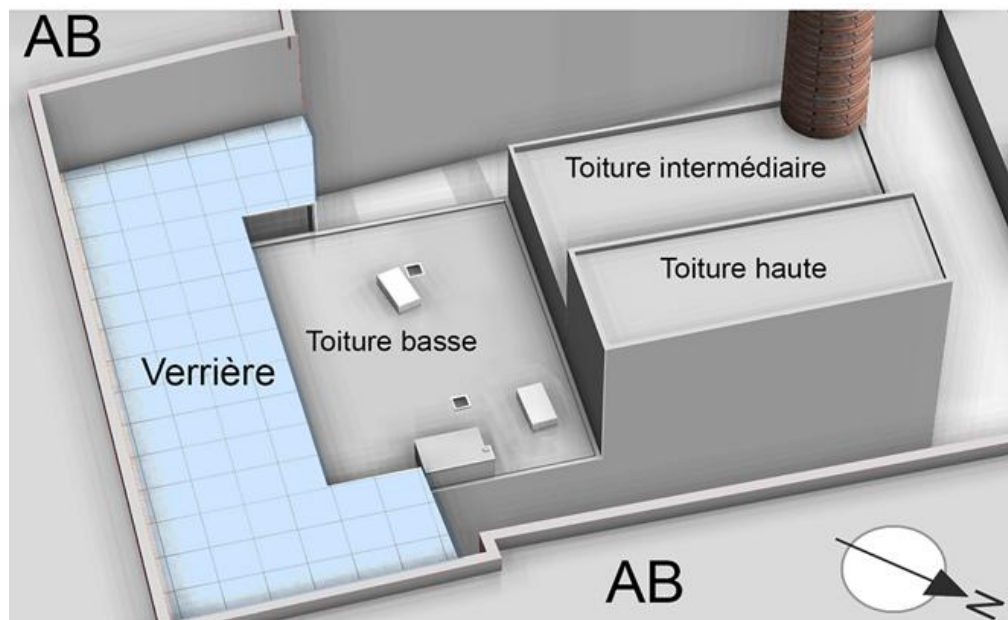
Le jour de l'accident, l'équipe d'Installation MB procède à des travaux sur la verrière de l'atrium, laquelle mesure 27,73 m de longueur, 9,87 m de largeur et 11 m de hauteur en façade. L'atrium est situé entre le bâtiment AB et la chaufferie, qui comprend trois niveaux de toiture plate, soit la toiture basse, intermédiaire et haute (voir figure 4). Un système permanent de protection contre les chutes, constitué d'un système d'ancrage continu flexible (corde d'assurance horizontale) et de points d'ancrage certifiés, est installé sur le bâtiment AB (voir figure 6). Lors des interventions sur la verrière, les travailleurs d'Installation MB utilisent ce système en y raccordant leur équipement de protection individuelle contre les chutes.

Fig. 4 - Niveaux de toitures de la chaufferie & emplacement de la verrière  
Source : Google Maps – modifiée par CNESST
